**Fastighetsuppgifter**

Parkgårdsvägen 23

| Uppdragsnummer | O33595 |
| Besiktningsdatum | 2026-09-02 |

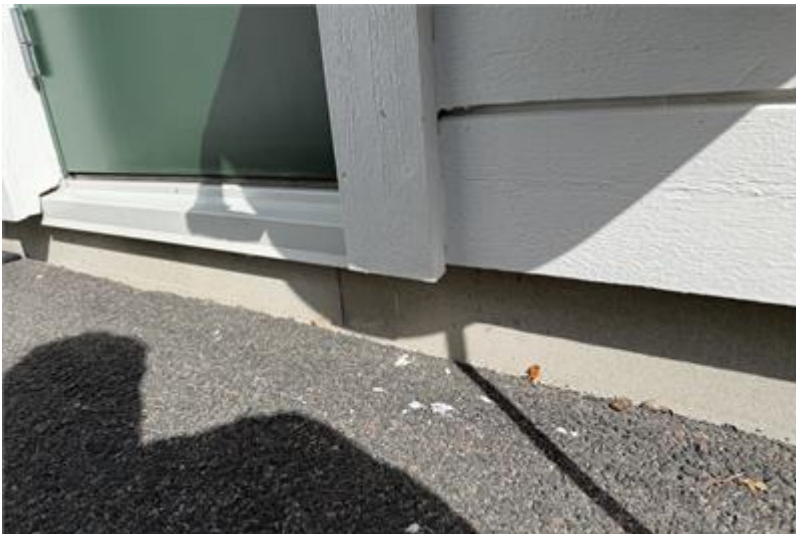
| Konstruktionsuppbyggnad | Betongplatta på mark med underliggande isolering samt vattenburen golvvärme |

Husets grundkonstruktion består av betongplatta på mark med underliggande isolering samt vattenburen golvvärme, aktuell grundkonstruktion är idag ej någon uttalad riskkonstruktion och därför har ej riktad provhålstagning med efterföljande fuktkvotsmätningar utförts.
