# Besiktningsprotokoll

Anticimex Försäkringsbesiktning i samarbete med Fastighetsbyrån

| Fastighetsadress:<br>Södra Ygsvägen 13 | |

| Besiktningsdatum:<br>2026-09-02 | Protokollnummer:<br>69921825 |

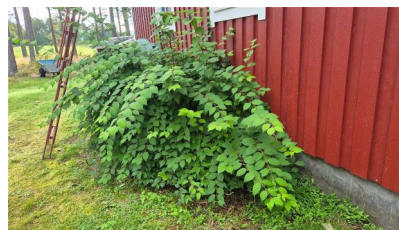
Växter finns i anslutning till byggnaden.

Området närmast huset rekommenderas att vara fritt från växtlighet.

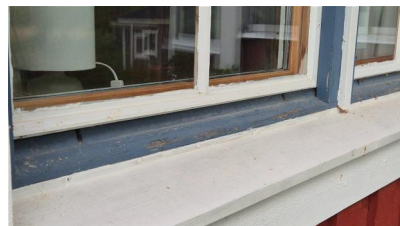
Ett antal fönster är i behov av målning/underhåll.

För att öka livslängden på fönster rekommenderas målning och underhåll.

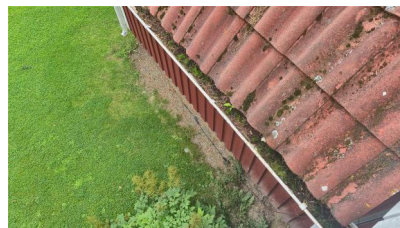
Skräp finns i delar av hängrännor.

För att förhindra översvämning rekommenderas rensning av hängrännor.

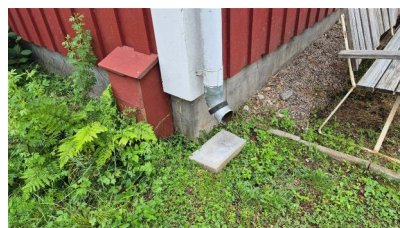
Stuprör är inte anslutet till markledning.

Stuprör som avslutas intill huset (ovan mark) kan medföra en ökad fuktbelastning på grundmur/sockel som i sin tur kan leda till fuktrelaterade skador.

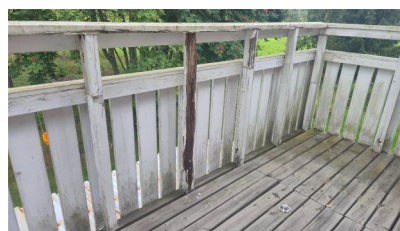
Balkongen är i behov av renovering där delar av balkongräcke är rötskadat.

De upptäckta rötskadorna kan bero på olika saker, exempelvis bristfälligt underhåll och målning. Vilket ökar att risken för att rötskador uppstår.

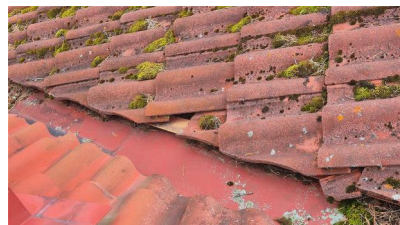
Takpannor är skadade.

Då det förekommer skadade/spruckna takpannor finns det risk för fuktskador på underliggande konstruktioner.

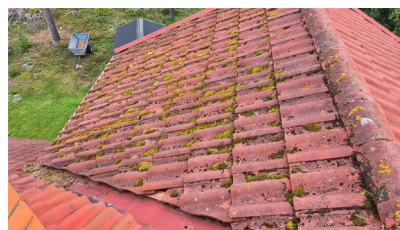
Mosspåväxt finns på takpannor.

För att öka livslängden på taket rekommenderas att mossan tas bort från takpannorna.

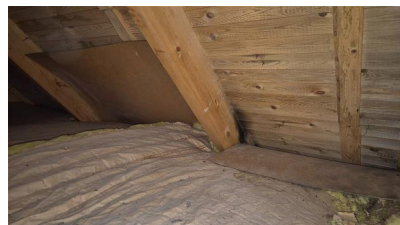
Vid kontroll av konstruktionen på vinden uppmättes fuktvärden under kritisk nivå för mikrobiell tillväxt. På några ställen kan man se missfärgning på mindre del av yttertaket insida vilket indikerar att varmluft från bostaden har trängt upp på vinden genom otätheter i bjälklaget.

Vid kontroll av vinden har fuktvärden under kritisk fuktnivå för mikrobiell tillväxt uppmätts, dock finns missfärgning på mindre del av underlagstak. Orsaken är troligen luftläckage inifrån bostaden

Fuktkvoten i underlagstak/takbjälkar uppmättes till 8 %.

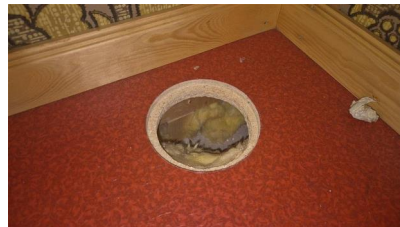
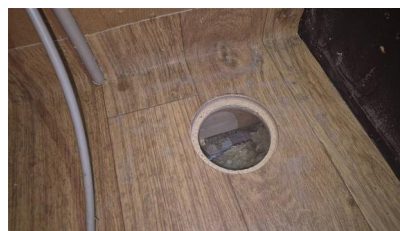
Vid kontroll av konstruktion uppmättes fuktvärden under kritisk nivå för mikrobiell tillväxt och normal lukt upplevdes.

Grundläggningen består av en betongplatta på mark utan underliggande isolering och med ett uppreglat isolerat golv dikt an betongen.

Befintlig golvkonstruktion och eventuella väggsyllar riskerar att drabbas av fuktskador på grund av naturlig fuktpåverkan. Detta i sin tur kan leda till mikrobiella skador (angrepp av mikroorganismer) som kan resultera i att mikrobiell lukt sprids till boendemiljön. Om väggsyllarna är tryckimpregnerade kan även en kemisk lukt förekomma.

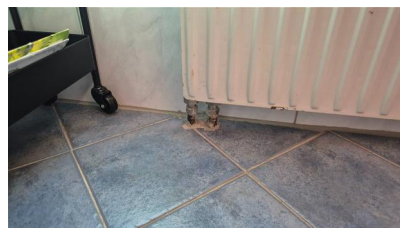
Rör genomföring finns i golv.

Rör genomföringar i golvet medför en ökad risk för att vatten tränger ner i omkringliggande konstruktioner och orsakar fuktskador. Vid uppbyggnaden av utrymmet var detta tillåtet och utförandet anses därför vara fackmässigt utfört. I dagens branschregler är detta inte längre tillåtet.

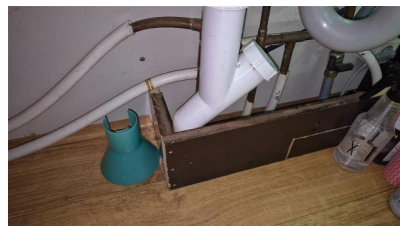
Fuktskydd saknas i diskbänksskåp.

För att upptäcka eventuella läckage, installera ett fuktskydd.

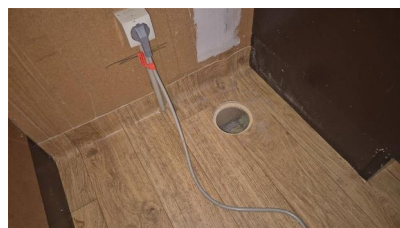
Vid kontroll av konstruktion uppmättes fuktvärden under kritisk nivå för mikrobiell tillväxt och normal lukt upplevdes.

Fuktkvoten uppmättes till 10 %.

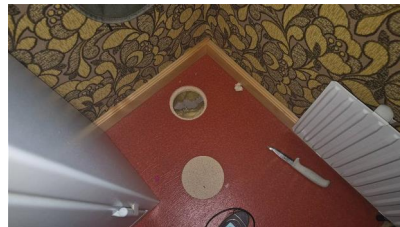
Vid kontroll av konstruktion uppmättes fuktvärden under kritisk nivå för mikrobiell tillväxt och normal lukt upplevdes.

Fuktkvoten uppmättes till 9 %.

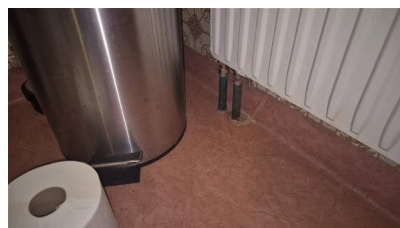
Rör genomföring finns i golv.

Rör genomföringar i golv medför en ökad risk för att vatten tränger ner i omkringliggande konstruktioner och orsakar fuktskador. Vid uppbyggnaden av utrymmet var detta tillåtet och utförandet anses därför vara fackmässigt utfört. I dagens branschregler är detta inte längre tillåtet.

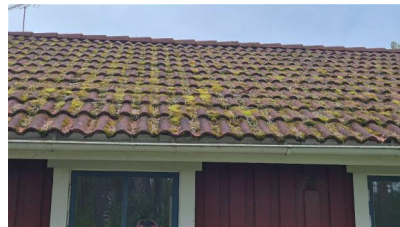
Mosspåväxt finns på takpannor.

För att öka livslängden på taket rekommenderas att mossan tas bort från takpannorna.

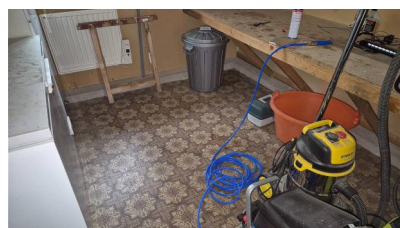
Betongplatta på mark med uppreglat och isolerat golv finns.

Befintlig golvkonstruktion och eventuella väggsyllar riskerar att drabbas av fuktskador på grund av naturlig fuktpåverkan. Detta i sin tur kan leda till mikrobiella skador (angrepp av mikroorganismer) som kan resultera i att mikrobiell lukt sprids till boendemiljön. Om golvkonstruktion och syllar är tryckimpregnerade kan även en kemisk lukt förekomma.
