# Besiktningsprotokoll

Anticimex Försäkringsbesiktning i samarbete med Fastighetsbyrån

| Fastighetsadress:<br>Tegelbruksvägen 32 | |

| Besiktningsdatum:<br>2026-09-02 | Protokollnummer:<br>69915392 |

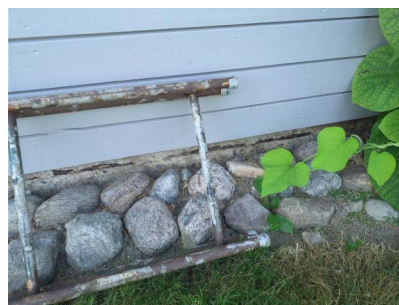
Putsläpp finns i sockel.

Rost kunde ses på armering längst ut, med fördel kan en murare kontaktas för åtgärd.

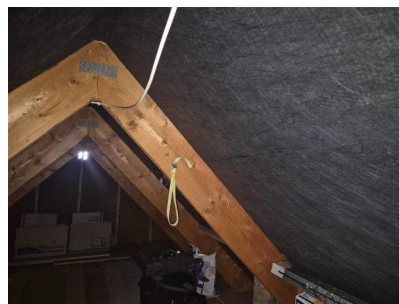
Vid kontroll av vinden uppmättes fuktvärden under kritisk fuktnivå för mikrobiell tillväxt.

Fuktkvoten i underlagstak/takbjälkar uppmättes till 8 %.  
Risk för mikrobiell tillväxt föreligger om fuktkvoten överstiger 17%.

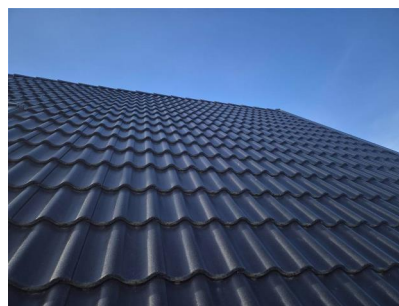
Inget att notera.

Besiktat från mark och steg.

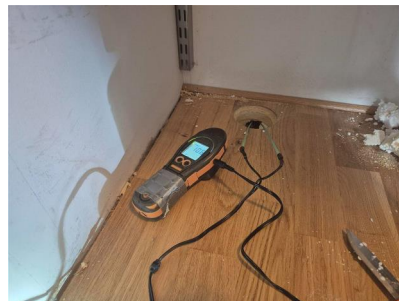
Vid kontroll av konstruktion uppmättes fuktvärden under kritisk nivå för mikrobiell tillväxt.

Grundläggningen består av en betongplatta på mark utan underliggande isolering och med ett flytande golvspånskiva på en cellplastisolering.

Fuktkvoten uppmättes till 10 % i mellanväggsyll via ett taget 70mm provhål i garderob/hall.

Även en mätning gjordes bakomgolvlister vid entrén mot yttervägg där fuktkvoten uppmättes till 8%.

Risk för mikrobiell tillväxt föreligger om fuktkvoten överstiger 17%.

Flytande golvkonstruktion och eventuella väggsyllar riskerar att drabbas av fuktskador på grund av naturlig fuktpåverkan om fuktskyddet är bristfälligt utfört alternativt saknas. Fuktvandring kan ske från marken genom betongen till organiskt material genom så kallad kapillarsugning och diffusion, vilket kan leda till skador med lukt av mikrobiell karaktär. Om väggsyllarna är tryckimpregnerade kan även en kemisk lukt förekomma.

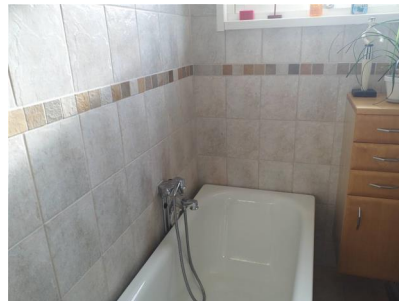
Anmärkningar i utrymmet:

- Golvbrunnen är inte utbytt i samband med renovering.
- Fönster placerat vid bad/duschzon.
- Rör genomföringar finns i golv vid WC, detta var tillåtet när badrummet renoverades.

Fuktindikering utan anmärkning.

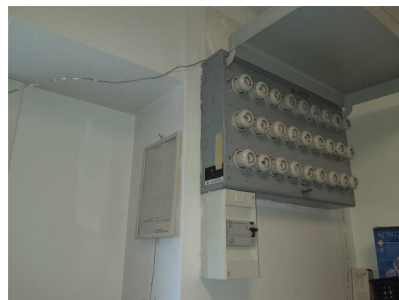
Golvbrunnen är inte utbytt i samband med renovering.

Risk finns att det nya tätskiktet inte har kunnat anslutas till golvbrunnen på ett riktigt sätt, vilket kan leda till fuktskador i omkringliggande konstruktioner.

Rör genomföring i golv förekommer.

Fuktindikering utan anmärkning.

El-centralen har jordfelsbrytare.

Jordfelsbrytare finns installerad vid elcentralen.

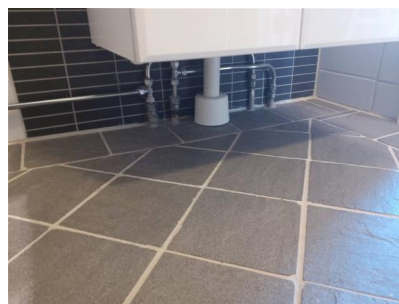
Rör genomföring finns i golv.

Rör genomföringar i golvet kan medföra en ökad risk för att vatten tränger ner i omkringliggande konstruktioner och orsakar fuktskador om otätheter finns.

Fuktindikering i utrymmet gav inga förhöjda fuktindikationer.
