**Fastighetsuppgifter**

Livbojen 10

Blockvägen 16

**Besiktningsuppgifter**

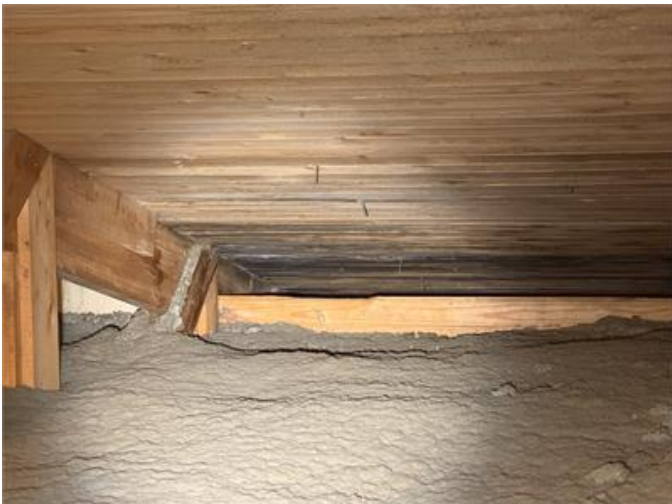
| Besiktningsresultat | | | | | |
|---|---|---|---|---|---|
| Vind | | X | | | -Fuktnrelaterade missfärgningar förekommer lokalt vid takfot. Ej åtkomlig för fuktmätning. Hålls under uppsikt för ev förändringar.<br>-Imkanal från köksfläkt är oisolerad.<br>-Besiktades från landgång. |

Bild visar fuktrelaterade missfärgningar mot underlagstaket, hålls under uppsikt.
