# Besiktningsprotokoll

| Fastighetsbeteckning:<br>Smörbollen 4 | |
| Fastighetsadress:<br>Lundbyvägen 3 | |

| Besiktningsdatum:<br>2026-09-03 | Protokollnummer:<br>69917535 |

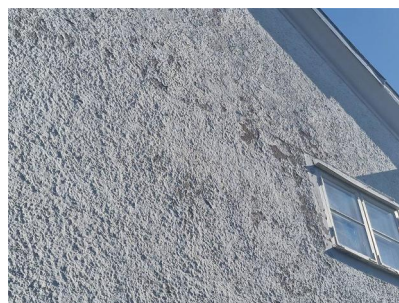
#### Utvändigt / Fasad

Sprickor samt puts och färgsläpp finns i fasaden.

Även bomljud förekommer

Vi rekommenderar att man kontaktar en fackman för att bedöma orsak och omfattning.

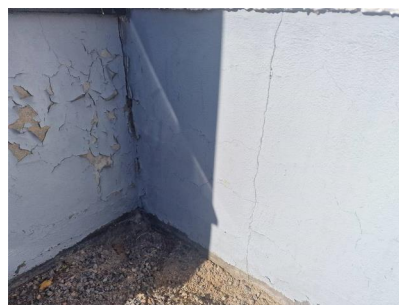
#### Utvändigt / Sockel

Sprickor samt puts och färgsläpp finns i sockel.

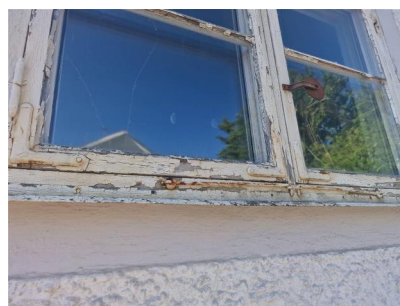
### Utvändigt / Fönster

Fönster är i behov av målning/underhåll.

Fönsterbågar och fönsterkarmar där målningsbehov finns riskerar att få fukt- och rötskador på grund av sämre vattenavvisande förmåga.

För att öka livslängden på fönster rekommenderas målning och underhåll.

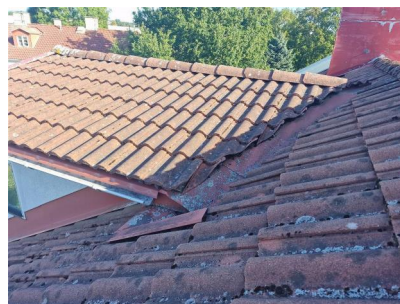
### Utvändigt / Tak

Yttertaket är äldre och vissa pannor ligger inte rätt samt att otätheter finns runt luckan.

Plåtar på gavel saknas lokalt och även en viss mosspåväxt förekommer på pannorna.

Takpannor, plåtdetaljer och underlagspapp har enligt vår bedömning en begränsad livslängd. Eftersom husets taktäckning är äldre har det ett minskat motstånd mot vatteninträngning. Detta i sin tur kan leda till fuktskador på träläkt och vidare ner i underliggande konstruktioner.

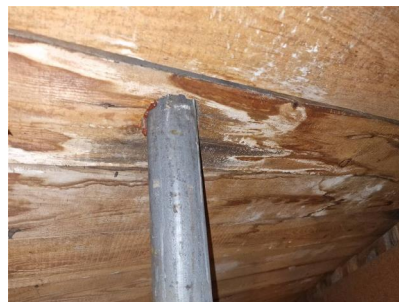
### Utvändigt / Vind

Underlagstaket har lokalt äldre fuktfläckar.

Noterade fuktfläckar bedöms vara sen innan takomläggningen..

Delar av vinden är inredd och parallellisolerad.

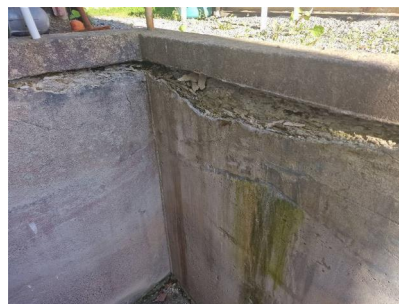
### Utvändigt / Källartrapp

Sprickor finns i källartrappen.

Vi rekommenderar att man kontaktar en fackman för att bedöma orsak och omfattning.

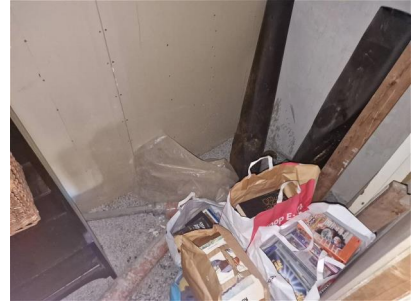
### Entréplan / Badrum

Utrymmet är under renovering och kunde då inte besiktas .

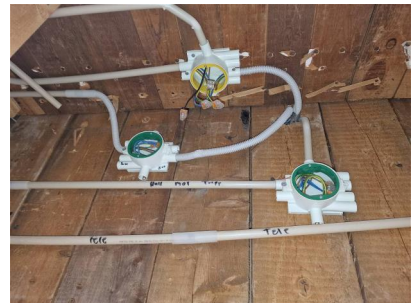
### Entréplan / Hall

Skyddslock saknas på kopplingsdosa.

Montera skyddslock.

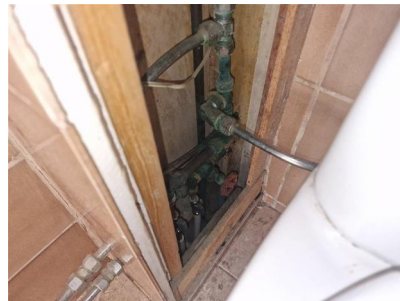
### Övre plan / Toalett

Rörslits saknar vattentät botten.

En rörslits ska ha en vattentät botten och vara försedd med skvallerrör. När det saknas ökar risken för att ett läckage inte upptäcks i tid. Det kan leda till fuktskador i omkringliggande konstruktioner.

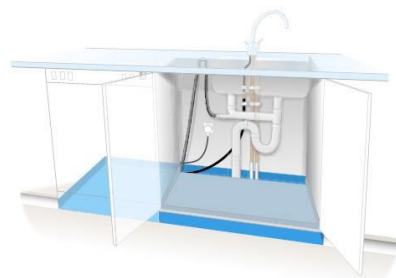
### Övre plan / Kök

Fuktskydd saknas i diskbänksskåpet samt under vitvaror och avloppsslangen från diskmaskinen är bristfälligt klamrad/monterad.

Utan fuktskydd är det svårt att upptäcka läckage från rörledningar. Vatten kan då tränga in i omkringliggande konstruktioner och orsaka fuktskador.

För att upptäcka eventuella läckage, installera ett fuktskydd.

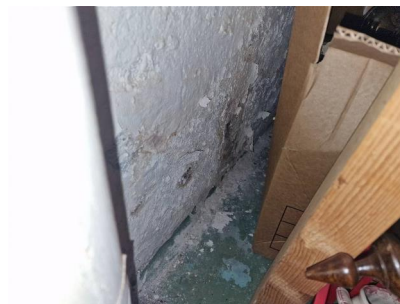
### Källarplan / Allmänt

Utvändigt fuktskydd är äldre, pors och färgsläpp finns på källarväggar

Eftersom källarens utvändiga fuktskydd (dagvattenssystem, dräneringssystem samt källarytterväggarnas utvändiga fuktskydd) är äldre, så kan systemet ha nedsatt funktion. Detta ökar risken för invändiga fuktskador i källaren.

Gjutjärnsbrunnar förekommer i flera utrymmen i källaren. (Äldre standard som ej uppfyller dagens krav).

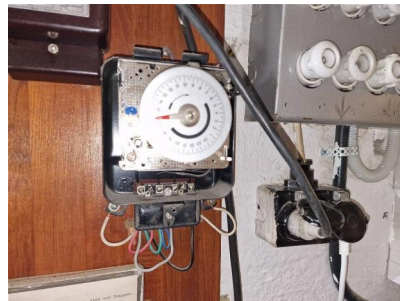
### Källarplan / Hall/förråd 2

Säkringshuvor saknas i elcentralen samt att kapsling saknas på tidsur.

Montera säkringshuvor samt kapsling i elcentralen.

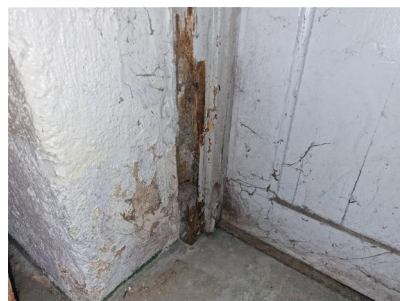
Rötskador finns i karmen vid källardörren.
