# Besiktningsprotokoll

Anticimex Försäkringsbesiktning i samarbete med Fastighetsbyrån

| Fastighetsadress:<br>Kvartsvägen 13 | |

| Besiktningsdatum:<br>2026-09-03 | Protokollnummer:<br>69914656 |

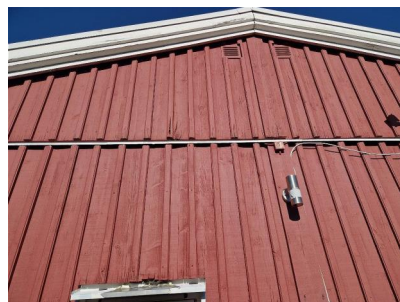
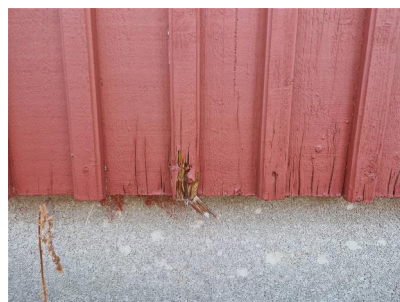
Fasadpanelen och takets trädetaljer är i behov av målning/underhåll.

- Fasadbeklädnaden på sidsidan har torrsprickor samt mindre rötskador.
- Avståndet mellan fasadbeklädnaden och marken är på vissa ställen otillräckligt.
- Växtlighet finns i anslutning till byggnaden. Området närmast huset rekommenderas att hållas fritt från växtlighet.

Fasadbeklädnad och träkonstruktioner där målningsbehov finns riskerar att få fukt- och rötskador på grund av sämre vattenavvisande förmåga. För att öka livslängden på fasadbeklädnaden rekommenderas målning och underhåll.

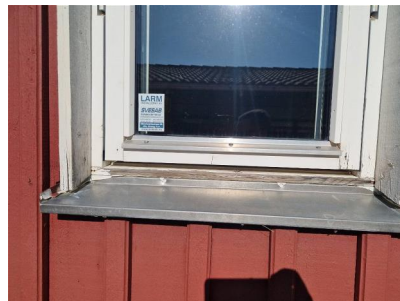
Fönster är i behov av målning/underhåll.

För att öka livslängden på fönster rekommenderas målning och underhåll.

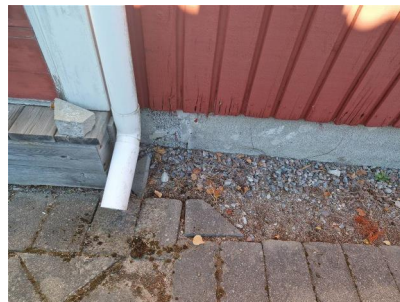
Stuprör avslutas nära husliv.

För att minska fuktbelastningen på grunden rekommenderas att vatten från stupröret leds bort från byggnaden.

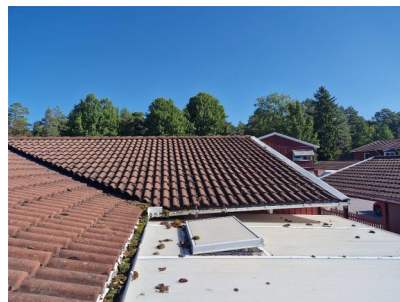
Mosspåväxt finns på takpannor och hängrännor.

För att öka livslängden på taket rekommenderas att mossan tas bort från takpannorna.

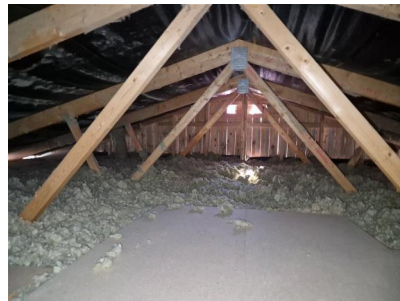
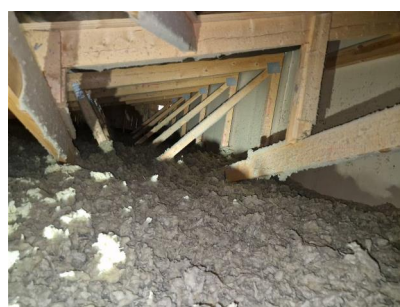
Vid kontroll av vinden uppmättes fuktvärden under kritisk fuktnivå för mikrobiell tillväxt och en normal lukt upplevdes. Fuktkvoten i underlagstak/takbjälkar uppmättes till 9 %. Det finns risk för mikrobiell tillväxt om den relativa fuktigheten (RF) i den omgivande luften är över 75% i furuvirke motsvarar det en fuktkvot (FK) på 17%.

-----  
Underlagstaket består av plastfolie.

Eftersom underlagstaket består av plastfolie finns det vid ogynnsam väderlek möjlighet att regnvatten eller snö tränger in under den yttre takbeläggningen och vidare genom skarvar eller andra otätheter. Detta kan medföra läckage till vindsutrymmet.

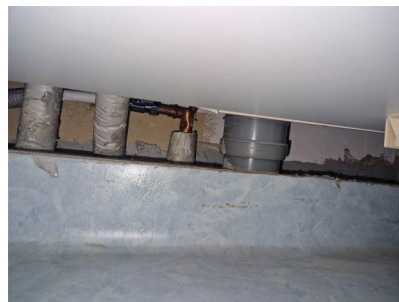
Våutrymmet har äldre yt-/tätskikt.  
Vidare rörgenomföringar finns i golv.

Eftersom funktionen, som innebär att ytskiktet/tätskiktet ska vara vattentätt, kan vara nedsatt finns en ökad risk att vatten tränger igenom ytskiktet/tätskiktet med vattenskador i omkringliggande konstruktioner som följd.

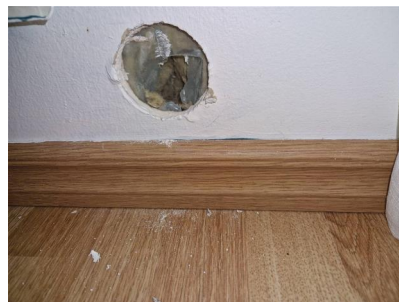
Vid kontroll av väggssyllar uppmättes fuktvärden under kritisk nivå för mikrobiell tillväxt och normal lukt upplevdes.

Fuktkvoten uppmättes till 9%.

Grundläggningen består av en betongplatta på mark utan underliggande isolering och med ytskikt dikt an betongen.

Befintlig golvkonstruktion och eventuella väggssyllar riskerar att drabbas av fuktskador på grund av naturlig fuktpåverkan. Detta i sin tur kan leda till mikrobiella skador (angrepp av mikroorganismer) som kan resultera i att mikrobiell lukt sprids till boendemiljön.

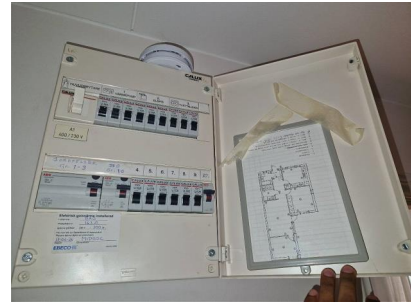
El-centralen har jordfelsbrytare.

Jordfelsbrytare finns installerad vid elcentralen.
