# Besiktningsprotokoll

Anticimex Försäkringsbesiktning i samarbete med Fastighetsbyrån

| Fastighetsadress:<br>Enköping Norrby 4 | |

| Besiktningsdatum:<br>2026-08-31 | Protokollnummer:<br>69896219 |

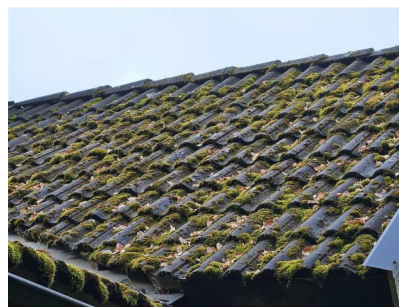
-Yttertaket är äldre.

-Mosspåväxt finns på takpannor

Takets pannor, plåtdetaljer och underlagspapp bedöms ha en begränsad kvarvarande livslängd. Eftersom taktäckningen är äldre är motståndet mot vatteninträngning nedsatt, vilket kan leda till fuktskador i träläkt och underliggande konstruktioner.

På taket finns även mossa, vilket ytterligare kan försämra takets skydd mot fukt och i förlängningen orsaka skador i takkonstruktionen, inklusive risk för mikrobiella angrepp. För att förlänga takets livslängd rekommenderas att mossan avlägsnas.

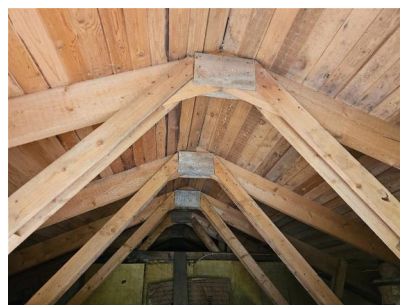
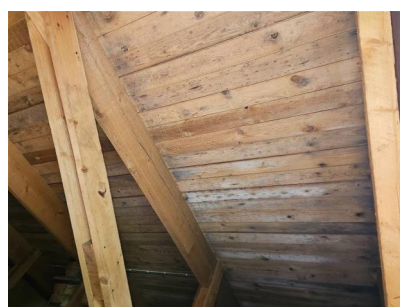
Vid kontroll av vinden har fuktvärden under kritisk fuktnivå för mikrobiell tillväxt uppmätts, dock finns mikrobiell påväxt på underlagstak.

Fuktkvoten i underlagstak/takbjälkar uppmättes till 12%.

Den upptäckta mikrobiella påväxten på underlagstaket är ett tecken på att vinden har tillförts eller tillförs fukt inifrån bostaden. Observera att besiktning av bostadens ventilationssystem inte har ingått i uppdraget.

För att komma tillrätta med detta kan fukttillförseln inifrån bostaden behöva minskas. Det kan göras genom att ventilationen i bostaden förbättras samt att eventuella otätheter i vindsbjälklaget (tak-/väggvinklar, taklucka med mera) tätas. Läs Anticimex faktablad om uppvärmda vindsutrymmen för tips och råd.

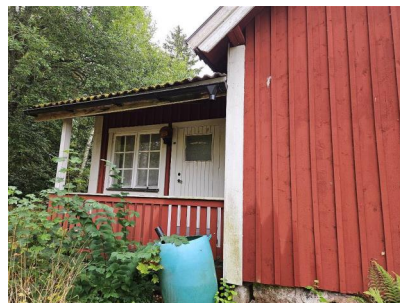
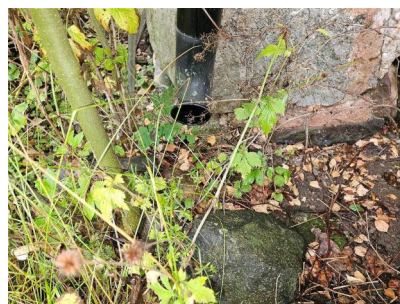
-Stuprör saknas.

Eftersom stuprör saknas utsätts fasaden och grunden för ökad fuktbelastning, vilket i sin tur kan leda till fuktskador i bakomliggande konstruktioner.

-Stuprör avslutas nära husliv.

Stuprör som avslutas intill husliv (ovan mark) kan medföra en ökad fuktbelastning på grundmur/sockel med fuktelaterade skador som följd.

Montera stuprör.

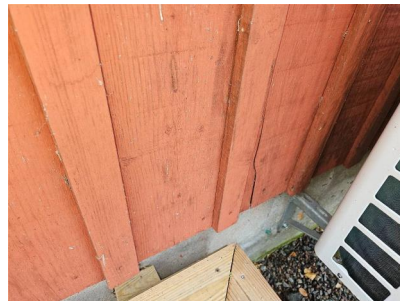
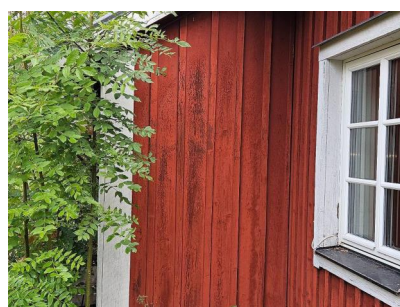
Enstaka panelbrädor har mindre rötskador.  
Fasadpanelen är i behov av målning/underhåll.

Fasadbeklädnad och träkonstruktioner där målningsbehov finns riskerar att få fukt- och rötskador på grund av sämre vattenavvisande förmåga. För att öka livslängden på fasadbeklädnaden rekommenderas målning och underhåll. I samband med ommålning rekommenderas att de rötskadade panelbrädorna byts ut.

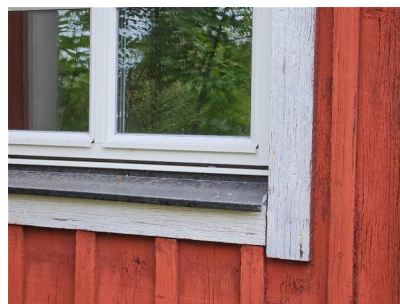
Fönster är i behov av målning/underhåll.

Fönsterbågar och fönsterkarmar där målningsbehov finns riskerar att få fukt- och rötskador på grund av sämre vattenavvisande förmåga.

För att öka livslängden på fönster rekommenderas målning och underhåll.

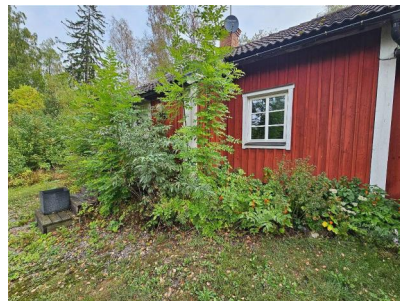
Växter finns i anslutning till byggnaden.

När det finns rabatter och växter nära byggnaden finns risk att fukt stannar kvar i väggarna. Detta kan i sin tur orsaka invändiga fuktskador. Växternas rötter kan också skada grundmuren och sätta dräneringsledningen ur funktion.

Området närmast huset rekommenderas att vara fritt från växtlighet.

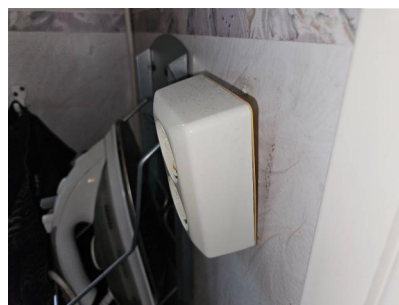
Elinstallationen i utrymmet har enligt vår bedömning uppenbara brister. Uttag sitter löst.

Elinstallationen i utrymmet är en säkerhetsrisk som kan orsaka både personskador och brand. Observera att besiktning av bostadens elsystem inte har ingått i uppdraget.

Kontakta en elektriker för kontroll och åtgärd.

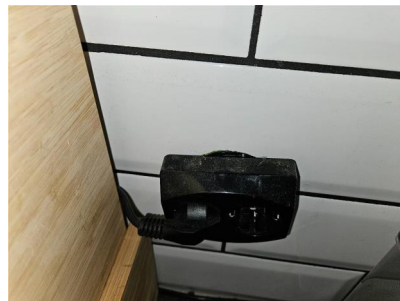
Elinstallationen i utrymmet har enligt vår bedömning uppenbara brister. Uttag sitter löst.

Elinstallationen i utrymmet är en säkerhetsrisk som kan orsaka både personskador och brand. Observera att besiktning av bostadens elsystem inte har ingått i uppdraget.

Kontakta en elektriker för kontroll och åtgärd.

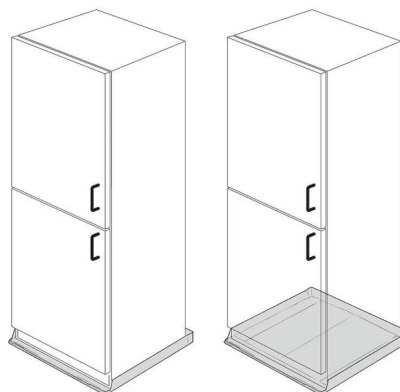
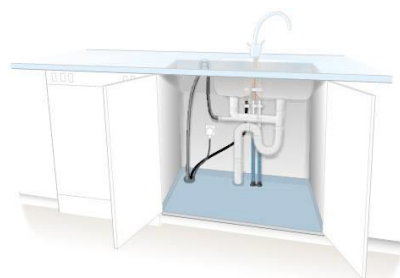
Fuktskydd saknas under vitvaror och diskbänkskåp

Utan fuktskydd är det svårt att upptäcka läckage. Vatten kan då tränga in i omkringliggande konstruktioner och orsaka fuktskador.

För att upptäcka eventuella läckage, installera ett fuktskydd.
