Utmeland 25:145

Plogvägen 2

| Besiktningsdatum | 2026-09-03 |
| Besiktningss företag | OBM Besiktning i Dalarna AB |

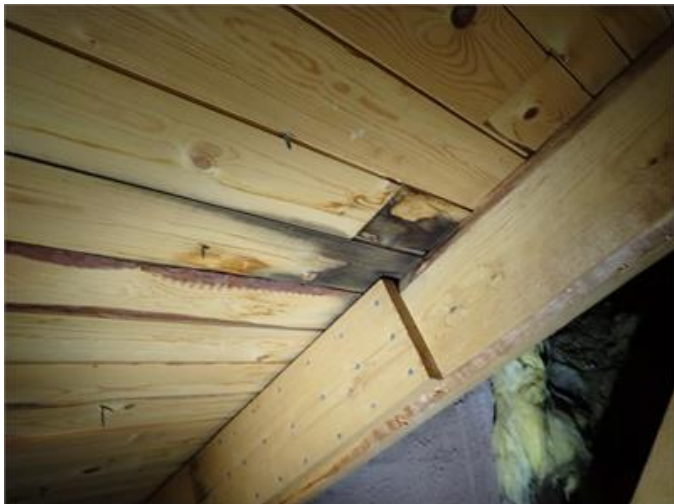
| Besiktningsresultat | | | | | |
|---|---|---|---|---|---|
| Vind hus | | X | | | Fuktfläckar noteras på underlagstak vid skorsten (inga förhöjda fuktvärden uppmättes). |

Fuktfläck på underlagstak vid skorsten.

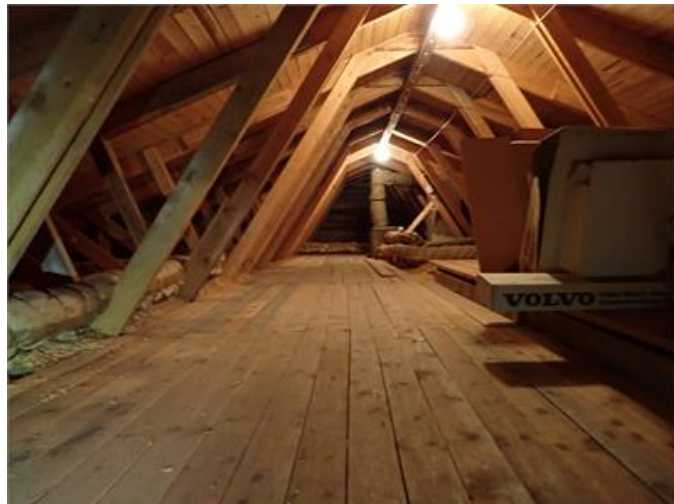
Vy över delar av husets vind.

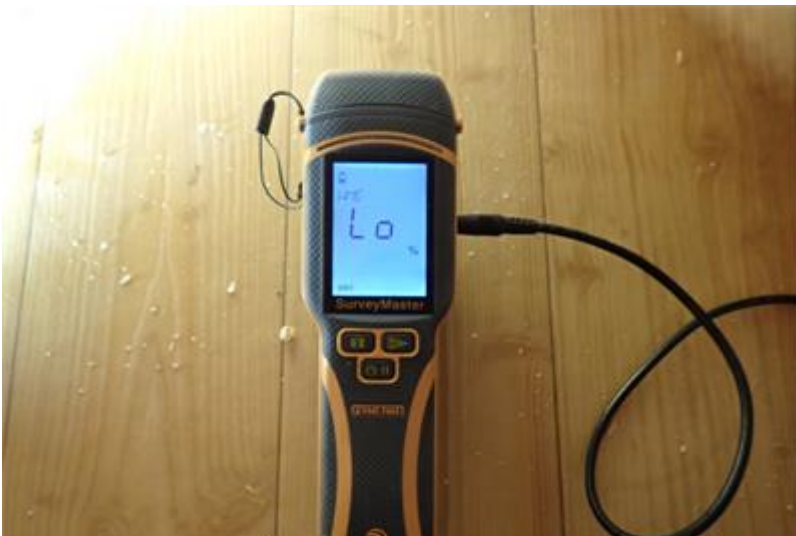
| Byggnadsdel | Sovrum 2. |

Vid konstruktionskontroll som utfördes via håltagning i golv uppmättes fuktvärden under kritisk gräns och ingen mikrobiell lukt kunde upplevas från medtaget prov på isolering.

Fuktkvoten uppmättes till under 10% (FK) i golvregel.

Det kritiska gränsvärdet för mikrobiell tillväxt brukar anges till ca 17% fuktkvot (FK).

Notera att stickprovsmässig undersökning är utförd samt att mätvärden normalt sett kan variera över årstiderna. För att säkert fastställa konstruktionens kondition och fuktstatus måste en mer omfattande undersökning utföras.

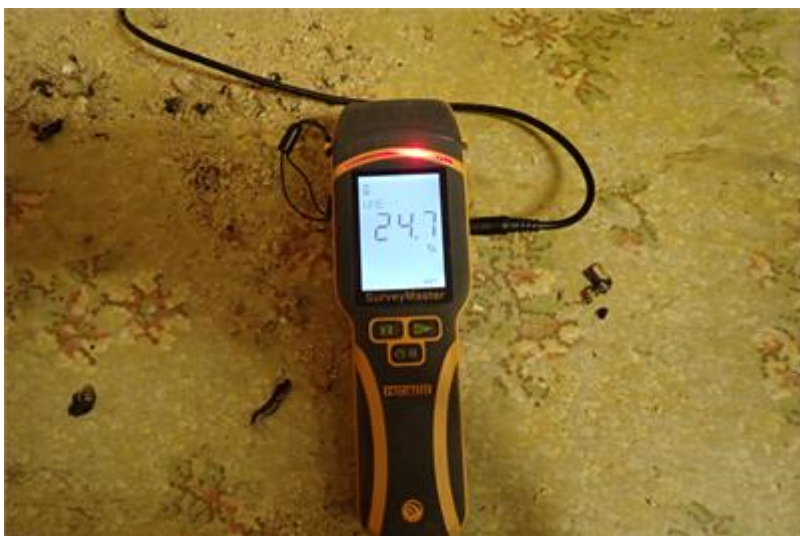
| Byggnadsdel | Förråd/snickeri. |

| Besiktningsresultat | | | | | |
|---|---|---|---|---|---|
| Förråd/snickeri | | | X | | Uppreglat golv förekommer i utrymmet, se därför kommentar/riskanalys. |

Vid konstruktionskontroll som utfördes via håltagning i golv uppmättes fuktvärden över kritisk gräns och mikrobiell lukt kunde upplevas från medtaget prov på isolering samt vid inträde i utrymmet. Orsaken till och omfattningen av detta bör fastställas samt åtgärdas.

Fuktkvoten uppmättes till ca 25% (FK) i pallning till golvregel.

Det kritiska gränsvärdet för mikrobiell tillväxt brukar anges till ca 17% fuktkvot (FK).

Notera att stickprovsmässig undersökning är utförd samt att mätvärden normalt sett kan variera över årstiderna. För att säkert fastställa konstruktionens kondition och fuktstatus måste en mer omfattande undersökning utföras.
