**Fastighetsuppgifter**

Söderfors 1:12

Sandvägen 9

**Besiktningsuppgifter**

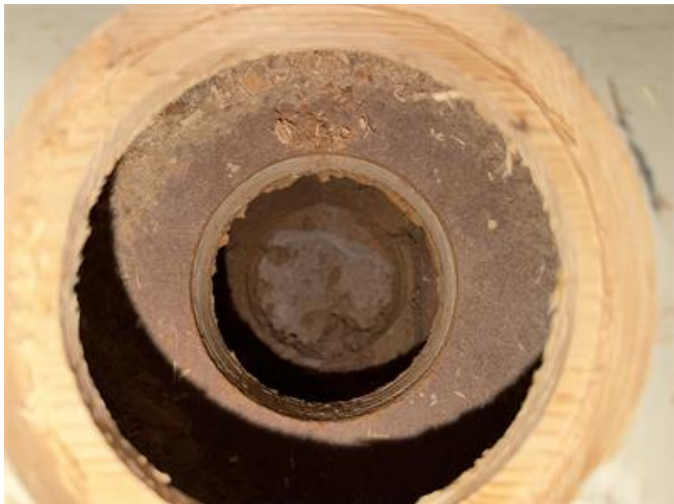
| Besiktningsresultat | | | | | |
|---|---|---|---|---|---|
| <b>Entréplan</b> | | X | | | Uppreglat golv. Se kommentar/risikalanlys. |

Det förekommer uppreglade golv på betongplatta, vilket betecknas som en riskkonstruktion med avseende på fukt- och mikrobiella skador. För att säkert fastställa golvkonstruktionernas kondition och utförande krävs alltid en fortsatt teknisk undersökning. Se info i konstruktions- och detaljbedömning pos. 9. Stickprovsmässig kontroll av golvet har gjorts i "hall". Se bilaga.

Uppreglat golv. I botten, mot betongplattan, ligger en spånskiva av typ tretex.

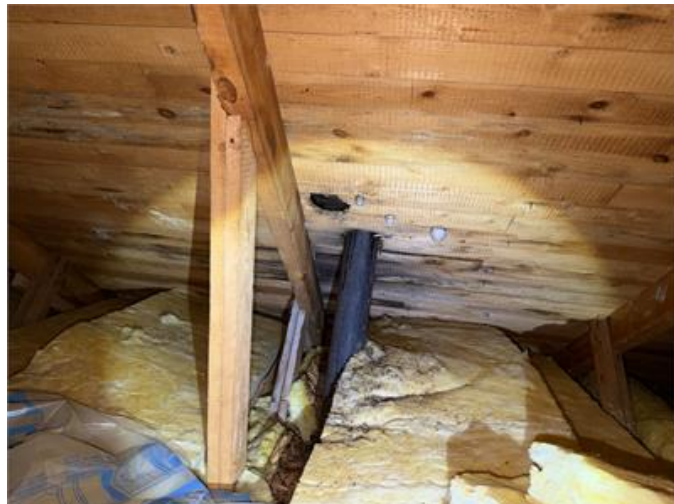
| Besiktningsresultat | | | | | |
|---|---|---|---|---|---|
| Vind | | X | | | Fuktfläckar/missfärgningar förekommer på insidan av yttertaket. Vid fuktindikering noterades inga avvikelser. Detta är relativt vanligt i äldre vindsutrymmen, fastighetsägaren rekommenderas att regelbundet kontrollera vinden efter eventuella förändringar. Se bild. |

Fuktfläckar/missfärgningar vind.

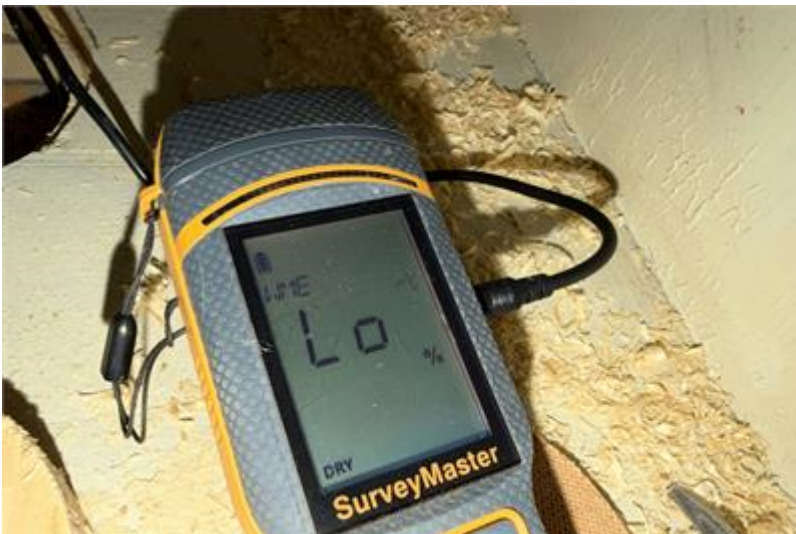
Vid kontroll av konstruktionen uppmättes fuktkvoten till under 8%. Det kritiska gränsvärdet för mikrobiell tillväxt brukar anges till ca 17% fuktkvot (FK). Notera att stickprovsmässig undersökning är utförd samt att mätvärden normalt sett kan variera över årstiderna. För att säkert fastställa konstruktionens kondition och fuktstatus måste en mer omfattande undersökning utföras.

Mellan betongplatta och golvreglar tycks det ligga en boardskiva typ tretex. Se under "bilder & beskrivningar". Mätning är utförd i golvregel ovanpå tretexskivan.
