# Besiktningsprotokoll

Anticimex Försäkringsbesiktning i samarbete med Fastighetsbyrån

| Fastighetsadress:<br>Hallagårdsvägen 2 | |

| Besiktningsdatum:<br>2026-09-03 | Protokollnummer:<br>69910095 |

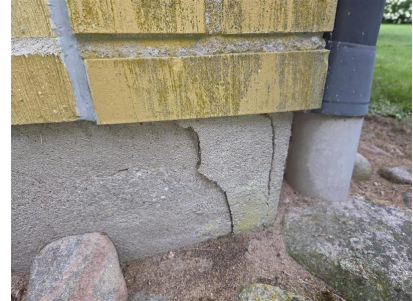
Lokalt finns sprickor.

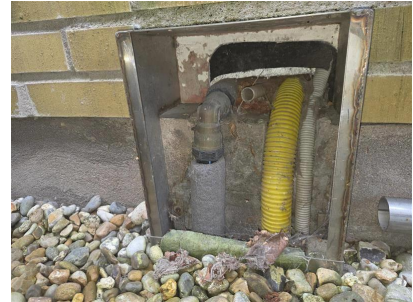
En genomföring finns i fasaden mot öster.  
Det finns inget lock på skåpet med genomföringen.

En tegelsten vid entrétrappan är trasig.

En del spik i träfasaden är rostig.

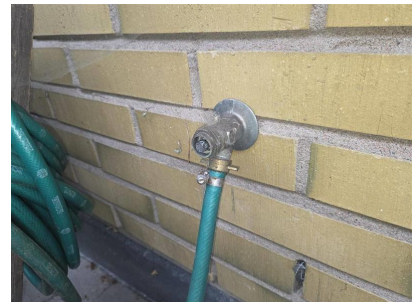
Vattenutkastaren är inte frostsäker.

När vattenutkastaren inte är frostsäker ökar risken för att den ska frysa sönder och orsaka vattenskada.

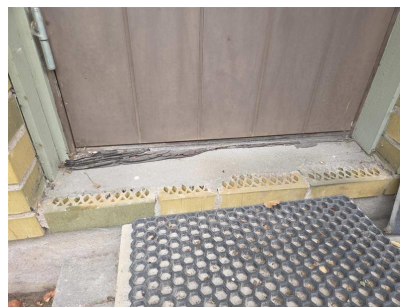
Tröskelbleck saknas under tvättstugans ytterdörr.  
Två fönster åt söder saknar täta fönsterbleck.

Bristerna medför att det finns risk för att vatten kan rinna in och orsaka fuktskador på omkringliggande konstruktioner.

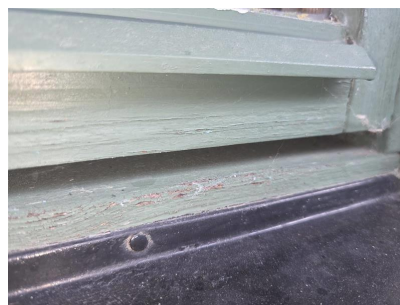
Fönster/dörrar är allmänt i behov av målning

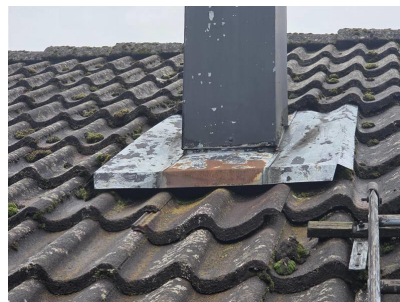
Yttertaket är sedan byggnationen.  
Vindskivorna har rötskador.  
Mossa finns på takpannor.  
Ett träd ligger emot takpannorna åt väster.  
Rostangrepp noterades på plåtdetaljer.  
Nocktätning finns inte och vissa plåthuvar är otäta mot takpannorna.

Vid stickprovvis kontroll av underlagstaket noterades att pappen har torrsprickor samt att vid takfoten noterades att pappen är trasig och läkten lokalt rötskadad där takpannorna legat emot.

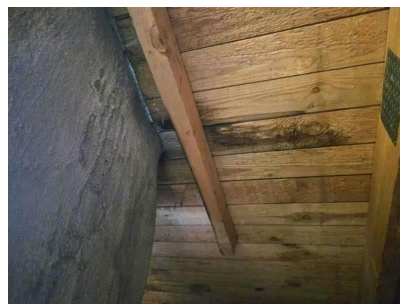
Missfärgningar noterades på yttertaket insida runt skorstenen. Något förhöjda fuktindikationer noterades på missfärgningarna.

Kontakta fackman för kontroll samt för bedömning av lämpliga åtgärder.

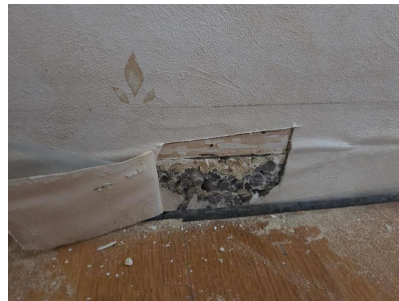
Golvlisten vid matplatsens yttervägg åt söder demonterades.

Sylen ligger på en lecasten som går upp en bit ovan betongplattan.

Sylen består av obehandlat virke och ligger på en fuktspär.

Fuktkvoten mättes i sylen till 12 %.

Ett provhål togs upp i nederkant av mellanväggen i passagen mot dusch/toalett.

Sylen är av obehandlat virke. Det går inte att se om underliggande fuktspär finns.

Fuktkvoten mättes i sylen till mellan 11-13 %.

Det finns risk för mikrobiell tillväxt om den relativa fuktigheten (RF) i luften är över 75 %, vilket i gran- och furuvirke motsvarar en fuktkvot (FK) på ca 17 %.

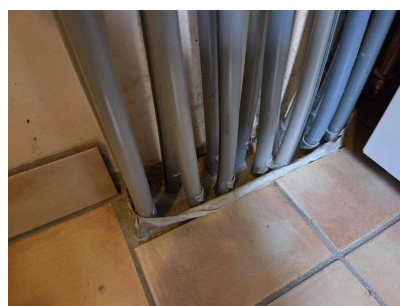
I golvet finns rörgenomföringar nära varandra och nära vägg. Inget tätskikt finns runt genomföringar.

Värmepumpens spillvattenrör släpper vattnet mot en balja på golvet.

Det finns risk att fuktskador kan uppstå i omkringliggande konstruktioner.

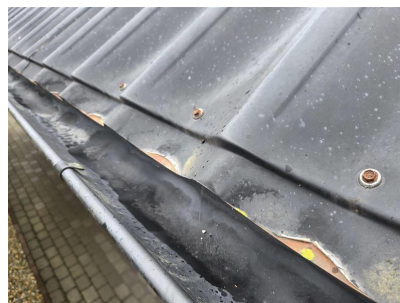
Yttertaket är inspekterat från marken och från stege vid takfoten.

Vindskivan åt sydost är sötskadad.  
Plåttaket har rostangrepp.
