Uthamra 3:1

Ängsstigen 8

| Besiktningsdatum | 2026-08-28 |
| Besiktningsservice | OBM Besiktningsservice AB |

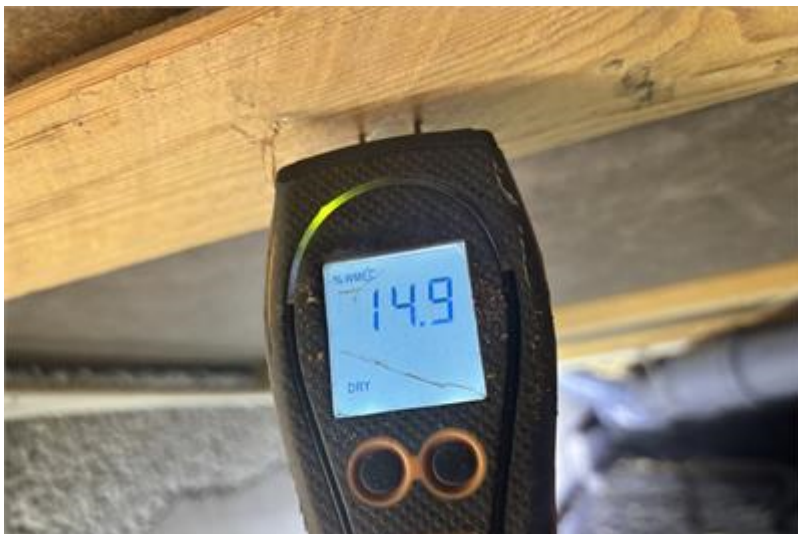
## Bilaga 1 för kontroll av valda konstruktioner

| Byggnadsdel | Krypgrund. |
| Konstruktionsdel | Golvbjälklag ovan krypgrund. |

Vid stickprovskontroll uppmättes fuktvärden under gränsvärdet och ingen avvikande lukt upplevdes.

Fuktkvoten uppmättes till mellan 14-15%.

Det kritiska gränsvärdet för mikrobiell tillväxt brukar anges till ca 17% fuktkvot (FK).

Resultatet av stickprovskontrollen ger inga indikationer på att skador förekommer.

Notera att stickprovsmässig undersökning är utförd samt att mätvärden normalt sett kan variera över årstiderna. För att säkert fastställa konstruktionens kondition och fuktstatus måste en mer omfattande undersökning utföras.
