Hammar 1:990

Rosenborgsvägen 2

| Uppdragsnummer | S18444 |
| Besiktningsdatum | 2026-08-10 |

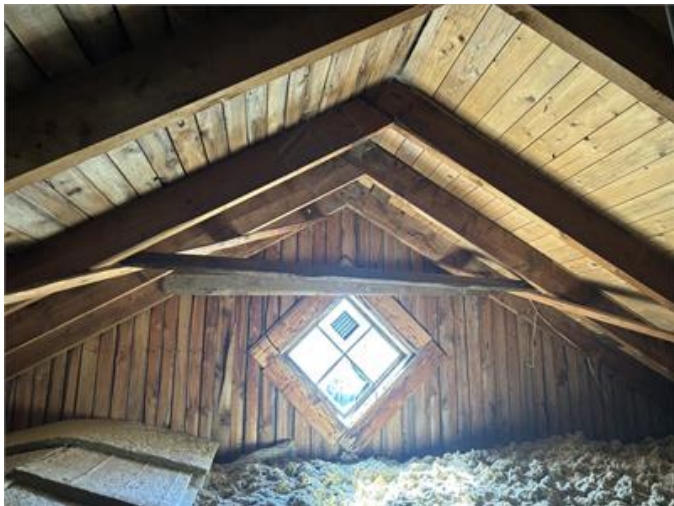
Nockvind

| Besiktningsresultat | | | | | |
|---|---|---|---|---|---|
| <b>Nockvind</b> | | X | | | Fuktfläckar förekommer delvis på underlagstak, vilket bör kontrolleras regelbundet för att fastställa om åtgärdsbehov föreligger. |
| | | X | | | Mikrobiell påväxt förekommer delvis på underlagstakets undersida, vilket bör kontrolleras regelbundet och åtgärdas i erforderlig omfattning om så anses nödvändigt. |
| | | X | | | Vinden besiktigad från lucka, landgång saknas. |

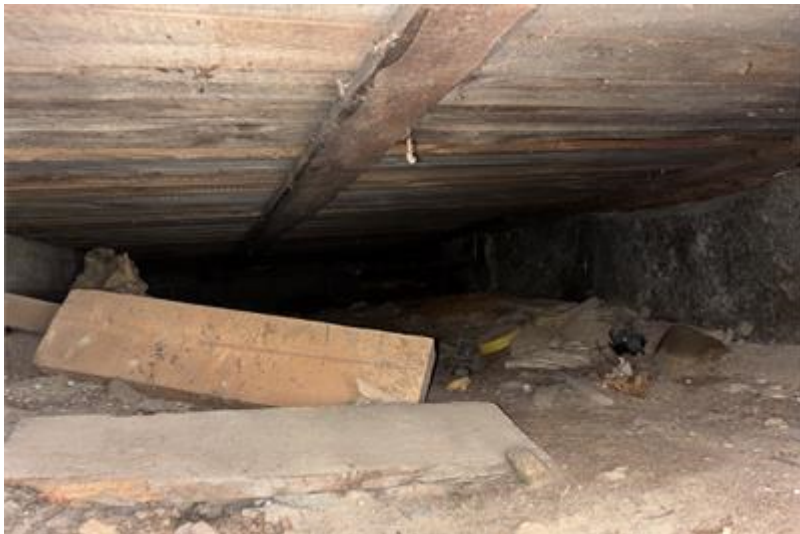
| Besiktningresultat | | | | | |
|---|---|---|---|---|---|
| | | X | | | Mikrobiell påväxt förekommer delvis på blindbotten. |

Fuktkvoten i blindbotten uppmättes till mellan 15-17% FK.

Det kritiska gränsvärdet för mikrobiell tillväxt brukar anges till ca 17% fuktkvot (FK).

Uppmätt värde ligger delvis inom gränsvärdet för mikrobiell påväxt.

Notera att stickprovsmässig undersökning är utförd samt att mätvärden normalt sett kan variera över årstiderna. För att säkert fastställa konstruktionens kondition och fuktstatus måste en mer omfattande undersökning utföras. En krypgrund är en riskkonstruktion med avseende på fukt- och mikrobiella skador. För att säkert fastställa grundens funktion och golvbjälklagets kondition krävs alltid en fortsatt teknisk undersökning. Se även protokollets näst sista sida Pos. 10.
