Kanslisten 7

Hammarvägen 47

| Uppdragsnummer | A38055 |
| Besiktningsdatum | 2026-09-03 |

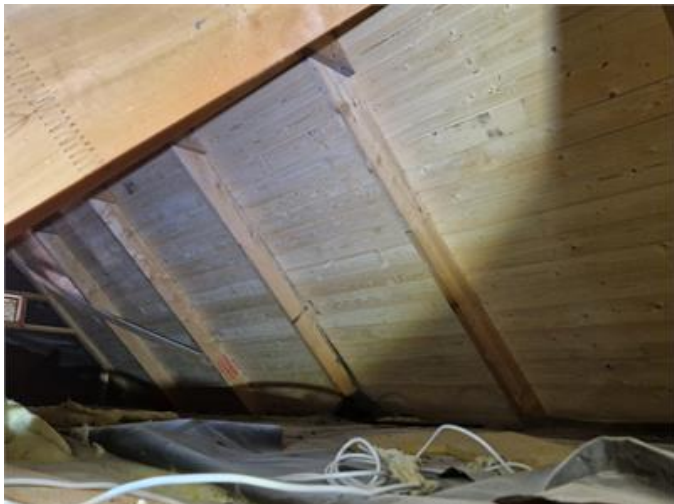
Vind:

| Besiktningsresultat | | | | | |
|---|---|---|---|---|---|
| Vind | X | | | | (Vinden besiktad från lucka. Se även bild sid 5.) |

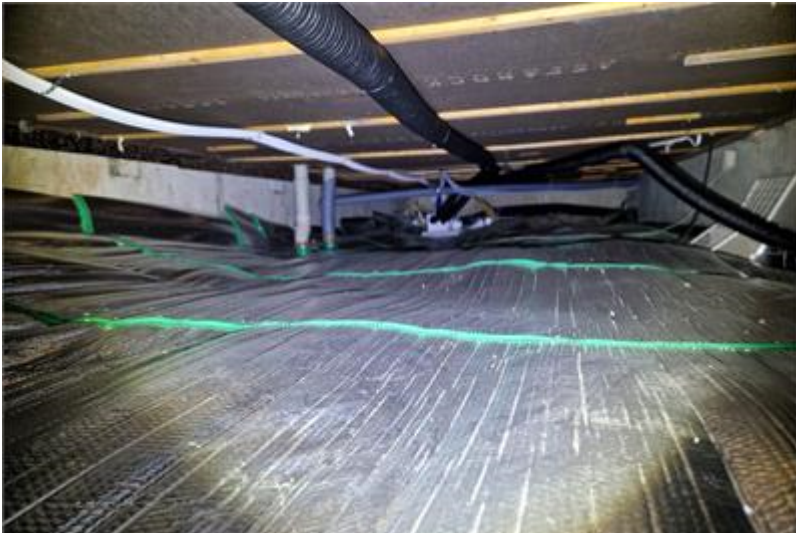
Det kritiska gränsvärdet för mikrobiell tillväxt brukar anges till ca 15-17% fuktkvot (FK).

FK i aktuell grund uppmättes till 13% och ingen avvikande lukt upplevdes i utrymmet.
