**Fastighetsuppgifter**

Skeden 9

Lövdungestigen 5

## Bilaga 1 för kontroll av valda konstruktioner

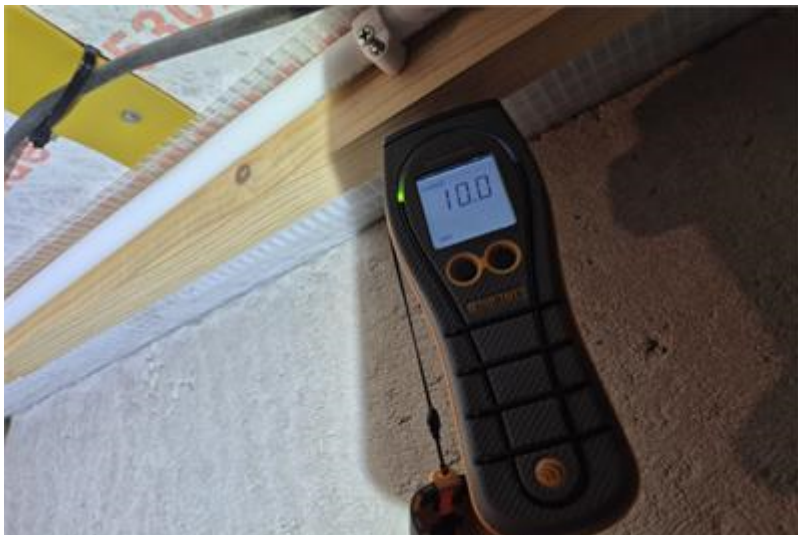
| Konstruktionsdel | Blindbotten |

Det kritiska gränsvärdet för mikrobiell tillväxt brukar anges till ca 15-17% fuktkvot (FK).

FK uppmättes till 10%.

Notera att stickprovsmässig undersökning är utförd samt att mätvärden normalt sett kan variera över årstiderna. För att säkert fastställa konstruktionens kondition och fuktstatus måste en mer omfattande undersökning utföras.
