# Besiktningsprotokoll

Anticimex Försäkringsbesiktning i samarbete med Fastighetsbyrån

| Fastighetsbeteckning:<br>Harpan 31 | |

| Besiktningsdatum:<br>2026-09-03 | Protokollnummer:<br>69909843 |

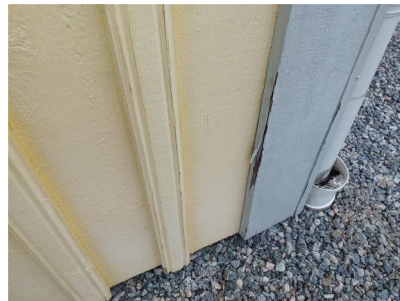
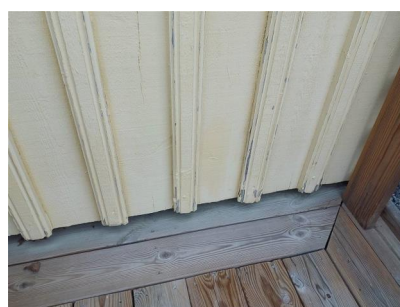
### Utvändigt / Fasad

Fasadpanelen är lokalt i behov av målning/underhåll.

Träkonstruktioner där målningsbehov finns riskerar att få fukt- och rötskador på grund av sämre vattenavvisande förmåga. För att öka livslängden på träkonstruktionerna rekommenderas målning och underhåll.

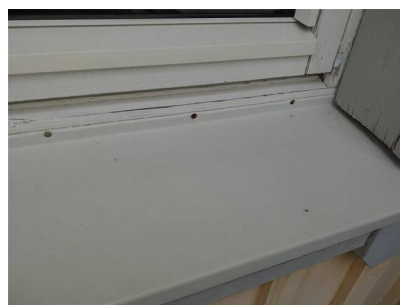
### Utvändigt / Fönster

Fönster är i behov av målning/underhåll.

Fönsterbågar och fönsterkarmar där målningsbehov finns riskerar att få fukt- och rötskador på grund av sämre vattenavvisande förmåga.

För att öka livslängden på fönster rekommenderas målning och underhåll.

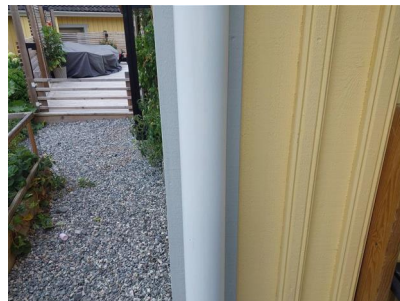
### Utvändigt / Hängrännor / Stuprör

Fals på stuprör vänd mot fasad.

Falsen på stuprören kan med fördel vändas ut från fasaden för att lättare se om röret blivit skadat efter vinterns påfrestningar samt för att undvika skador på fasad vid ett eventuellt läckage.

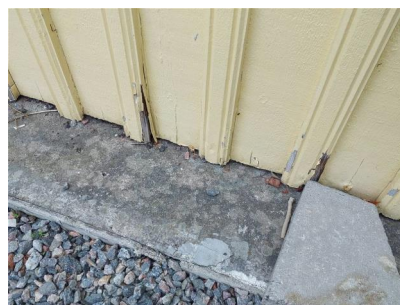
### Utvändigt / Garage utvändigt

Mindre rötskador finns i fasadpanelen.

Dessa bedöms inte ha lett till bakomliggande skador.
