Björnmossen 1:2

Skrinningarud 3

| Uppdragsnummer | R10086 |
| Besiktningsdatum | 2026-09-01 |

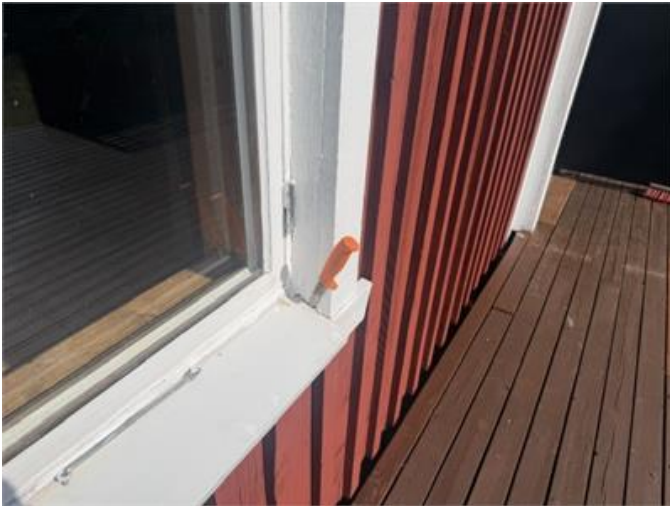
| Besiktningsresultat | | | | | |
|---|---|---|---|---|---|
| Fönster | | X | | | Vissa fönsterbleck har ej uppdragna gavlar och otätheter förekommer, vilket kan leda till att fukt tränger in i underliggande väggkonstruktion. Se exempelbild pos 1. |

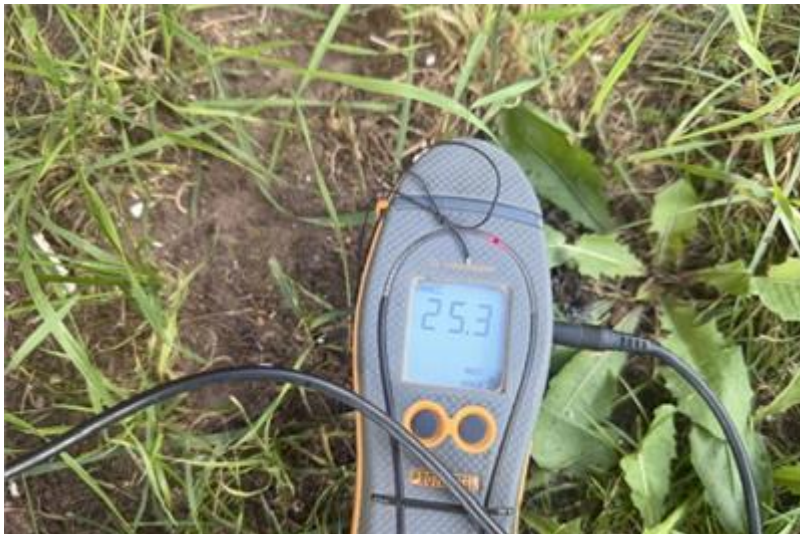
Grunden saknar inspektionslucka och har därför endast besiktigats från otätheter i grundmuren. Fuktkvoten i bjälklagets undersida uppmättes till 25% och rötskador noterades i syllstockar. Det kritiska gränsvärdet för mikrobiell tillväxt brukar anges till ca 15-17% fuktkvot (FK).

Kontrollen visar på att åtgärdsbehov föreligger. Observera att grunden ej har besiktigats i sin helhet utan endast utifrån genom otätheter i grundmur.

Notera att stickprovsmässig undersökning är utförd samt att mätvärden normalt sett kan variera över årstiderna. För att säkert fastställa konstruktionens kondition och fuktstatus måste en mer omfattande undersökning utföras.
