# Besiktningsprotokoll

Anticimex Försäkringsbesiktning i samarbete med Fastighetsbyrån

| Fastighetsadress:<br>Fensbol 10a | |

| Besiktningsdatum:<br>2026-08-24 | Protokollnummer:<br>69875715 |

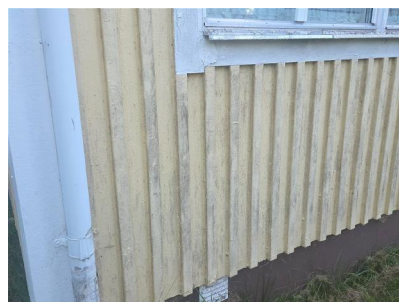
Fasadpanelen är i behov av målning/underhåll.

Fasadbeklädnad och träkonstruktioner där målningsbehov finns riskerar att få fukt- och rötskador på grund av sämre vattenavvisande förmåga. För att öka livslängden på fasadbeklädnaden rekommenderas målning och underhåll.

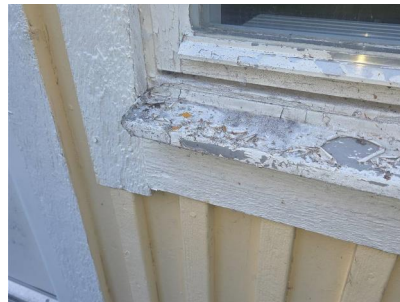
Fönster har färgsläpp och torrsprickor.

Fönsterbågar och fönsterkarmar där målningsbehov finns riskerar att få fukt- och rötskador på grund av sämre vattenavvisande förmåga.

För att öka livslängden på fönster rekommenderas målning och underhåll.

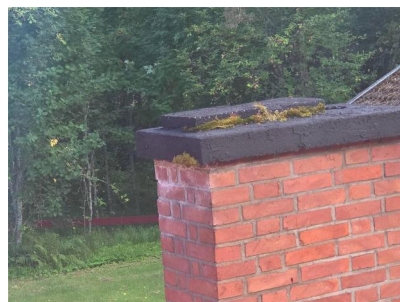
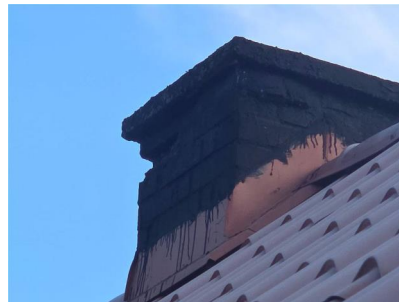
Brister kan noteras på skorstenar. Detta kan förvärras. Mosspåväxt och frost sprängningar kan noteras.

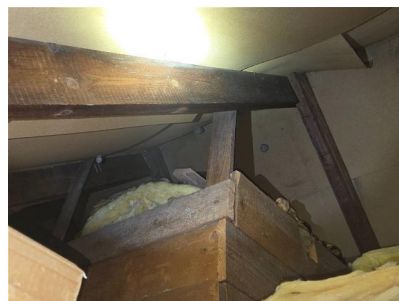
Vid kontroll av vinden uppmättes fuktvärden under kritisk fuktnivå för mikrobiell tillväxt och en normal lukt upplevdes. Underlagstak består av skivor. Vinden är besiktad från lucka. Fuktkvoten i underlagstak/takbjälkar uppmättes vid besiktningstillfället till ca 9 %. Detta värde varierar dock under året beroende på årstid och utomhusklimat. Risk för mikrobiell tillväxt föreligger om den relativa fuktigheten (RF) i den omgivande luften är över 75% vilket i furuvirke motsvarar en fuktkvot (FK) på 17%.

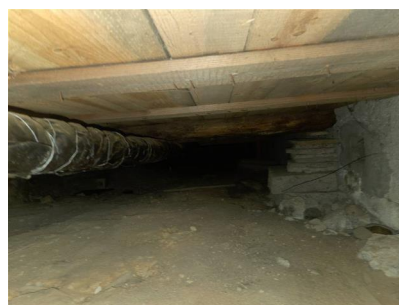
Krypgrunden har ej besiktigats då lucka till utrymmet saknas.

Uteluftsventilerade krypgrunder med bjälklag av organiskt material har ofta fuktskador, som kan resultera i mikrobiella skador (angrepp av mikroorganismer) och i värsta fall rötskador. Krypgrunden har inte kunnat besiktigas eftersom det inte finns någon inspektionslucka in till krypgrunden.

Vi rekommenderar en kompletterande besiktning när en inspektionslucka installerats.

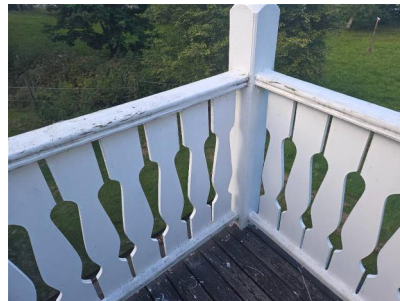
Underhållsbehov på trädetaljer.

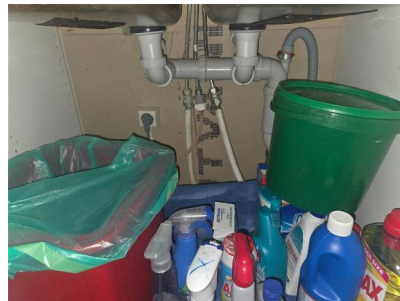
Fuktskydd saknas i diskbänksskåp.

Utan fuktskydd är det svårt att upptäcka läckage från rörledningar. Vatten kan då tränga in i omkringliggande konstruktioner och orsaka fuktskador.

För att upptäcka eventuella läckage, installera ett fuktskydd.

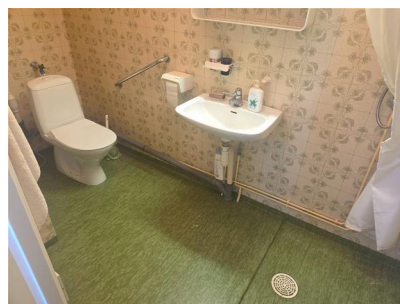
Våutrymmet har äldre yt-/tätskikt med plastmatta på golv och vägg  
Rör förekommer genom golv  
Kan med fördel renoveras

Eftersom funktionen, som innebär att ytskiktet/tätskiktet ska vara vattentätt, kan vara nedsatt finns en ökad risk att vatten tränger igenom ytskiktet/tätskiktet med vattenskador i omkringliggande konstruktioner som följd.

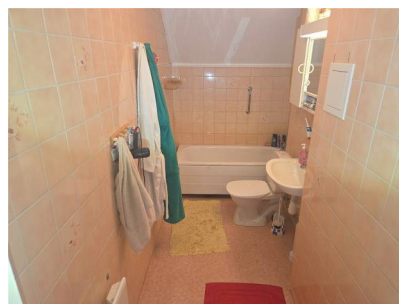
Våtutrymmet har äldre yt-/tätskikt med plastmatta på golv och kakel på vägg  
 - Rör förekommer genom golv  
 - Brister finns på kakel

Eftersom funktionen, som innebär att ytskiktet/tätskiktet ska vara vattentätt, kan vara nedsatt finns en ökad risk att vatten tränger igenom ytskiktet/tätskiktet med vattenskador i omkringliggande konstruktioner som följd.

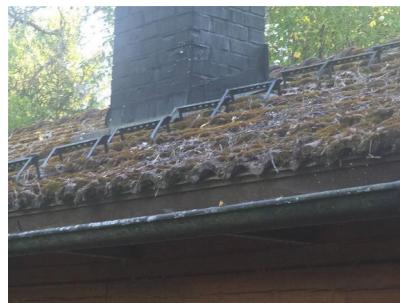
Yttertaket är äldre och mycket mossor förekommer. Detta försvårar besiktning av taket i sin helhet.

Takpannor, plåtdetaljer och underlagspapp har enligt vår bedömning en begränsad livslängd. Eftersom husets taktäckning är äldre har det ett minskat motstånd mot vatteninträngning. Detta i sin tur kan leda till fuktskador på träläkt och vidare ner i underliggande konstruktioner.

Mossa som växer på taket kan leda till att taktäckningen har ett minskat motstånd mot vatteninträngning. Detta i sin tur kan leda till fuktskador på träläkt och takkonstruktionen vilket kan resultera i mikrobiella skador (angrepp av mikroorganismer).

För att öka livslängden på taket rekommenderas att mossan tas bort från takpannorna.

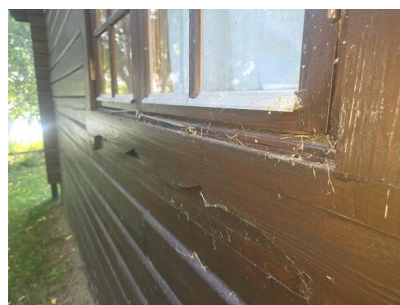
Fönsterbleck saknas på fönster.

Avsaknad av fönsterbleck medför en ökad risk för att vatten kan rinna in och orsaka fuktrelaterade skador i omkringliggande konstruktioner.

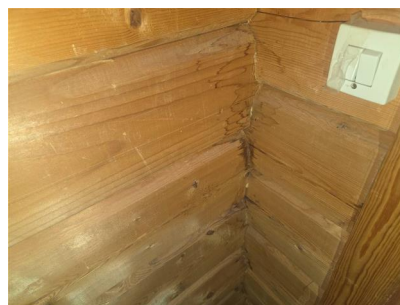
Fuktläckar på innerhörn, bedöms vara äldre

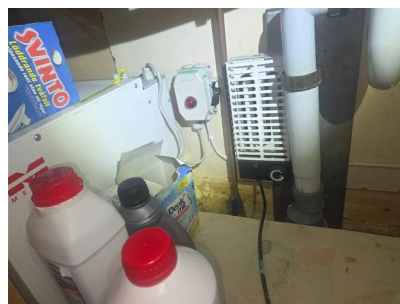
Fuktskydd saknas i diskbänkskåp.

Utan fuktskydd är det svårt att upptäcka läckage från rörledningar. Vatten kan då tränga in i omkringliggande konstruktioner och orsaka fuktskador.

För att upptäcka eventuella läckage, installera ett fuktskydd.

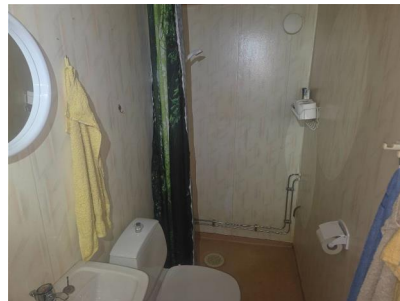
Våutrymmet har äldre yt-/tätskikt med plastmatta på golv och vägg  
- Rör förekommer genom vägg i duschzon

Eftersom funktionen, som innebär att ytskiktet/tätskiktet ska vara vattentätt, kan vara nedsatt finns en ökad risk att vatten tränger igenom ytskiktet/tätskiktet med vattenskador i omkringliggande konstruktioner som följd.

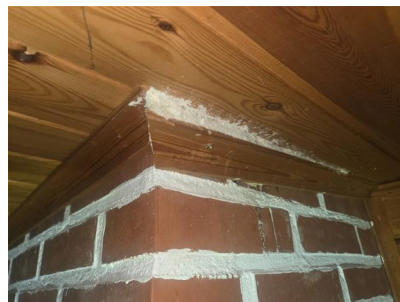
Taklist lagad, ej fackmässigt utfört
