Böckersboda 1:9

Kullerud Skola 1

| Uppdragsnummer | R10089 |
| Besiktningsdatum | 2026-09-03 |

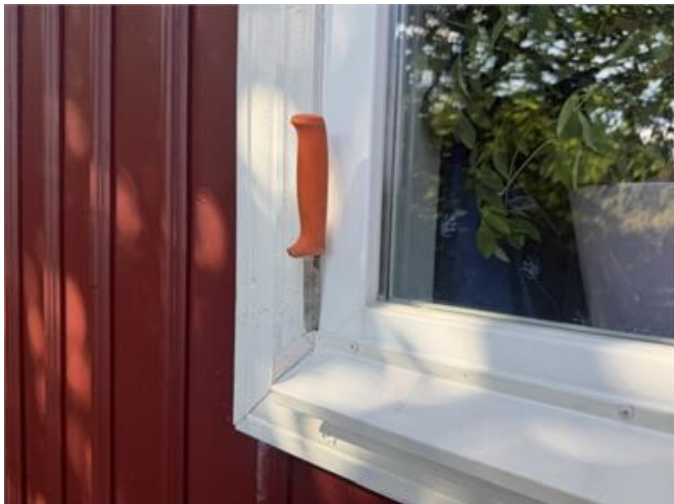
| Besiktningsresultat | | | | | |
|---|---|---|---|---|---|
| Fönster | | X | | | Äldre fönster och vissa foder har underhållsbehov samt spruckna fönsterrutor förekommer. Fönsterbleck har otätheter vid uppdragna gavlar, vilket kan leda till att fukt tränger in i underliggande väggkonstruktion (se exempelbild pos 1). |

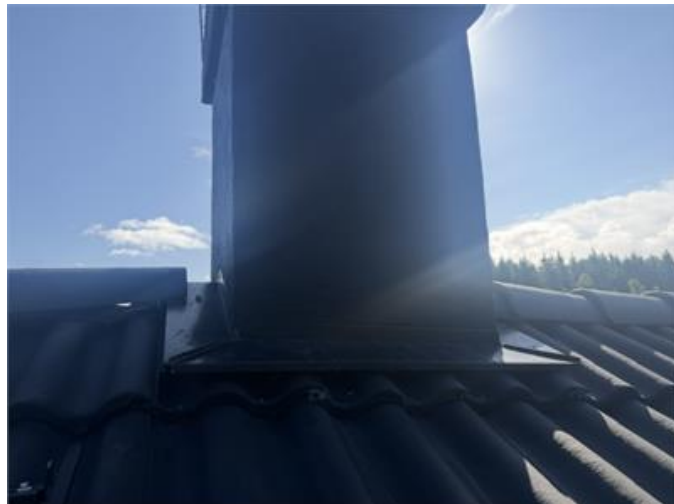
| Besiktningsresultat | | | | | |
|---|---|---|---|---|---|
| Tak | | | X | | Otätheter förekommer mellan takpannor och plåtdetaljer, vilket medför risk för att nederbörd tränger in (se exempelbild pos 2). Skador noterades i papptak över verandan samt otätheter förekommer mellan ståndplåt och husfasaden (se exempelbilder pos 3 och 4). Bärläktsteg är monterade i sidled, vilket ej är godkänt enligt tillverkarens monteringsanvisningar. Vissa spruckna takpannor noterades och lokalt har takpanna glidit ur sitt läge. Takfot/takutsprång är ej färdigmålat. Nocktätning är ej heltäckande ochnockpannor intill skorstenar är ej fastskruvade i nockbrädan. Fackman bör kontaktas för åtgärd. |
