# Besiktningsprotokoll

Anticimex Försäkringsbesiktning i samarbete med Fastighetsbyrån

| Fastighetsadress:<br>Asphultvägen 5 | |

| Besiktningsdatum:<br>2026-09-04 | Protokollnummer:<br>69902635 |

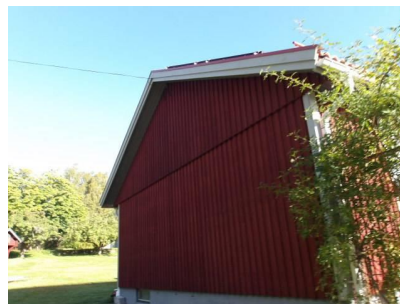
Vanligt underhållsbehov på gavel, målning.

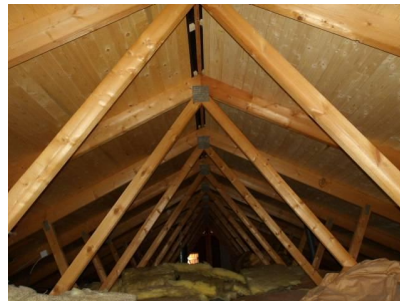
Vid kontroll av vinden uppmättes fuktvärden under kritisk fuktnivå för mikrobiell tillväxt och en normal lukt upplevdes. Fuktkvoten i underlagstak/takbjälkar uppmättes till 8 %.

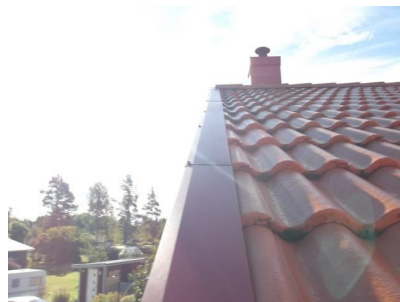
Vindskiveplåt täcker inte ut till pannans dal. Över tid kan fuktrelaterade skador uppstå. Montera bredare vindskiveplåt.

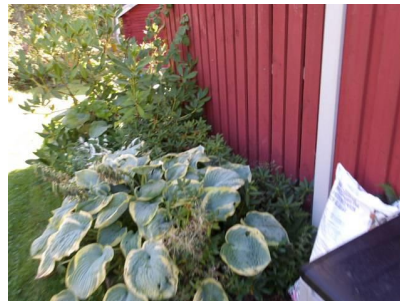
Växter finns i anslutning till byggnaden.  
Området närmast huset rekommenderas att vara fritt från växtlighet.

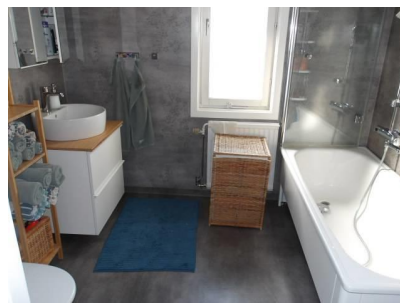
Fuktindikering i utrymmet gav inga förhöjda fuktindikationer.

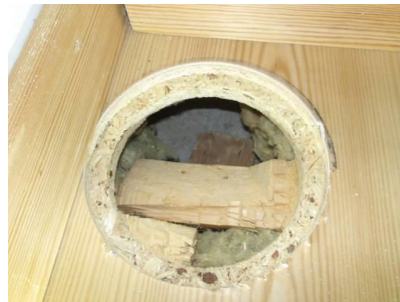
Vid kontroll av golvkonstruktion i gillestuga uppmättes fuktvärden under kritisk nivå för mikrobiell tillväxt och normal lukt upplevdes.

Grundläggningen består av en betongplatta på mark utan underliggande isolering och med ett uppreglat isolerat golv dikt an betongen. Fuktkvoten uppmättes till 14 % och den relativa fuktigheten till 69 %.

Befintlig golvkonstruktion och eventuella väggsyllar riskerar att drabbas av fuktskador på grund av naturlig fuktpåverkan. Detta i sin tur kan leda till mikrobiella skador (angrepp av mikroorganismer) som kan resultera i att mikrobiell lukt sprids till boendemiljön.

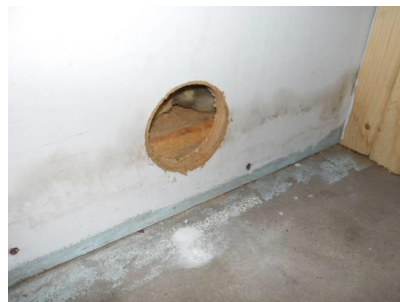
Vid kontroll av väggkonstruktioner i gillestuga och groventré uppmättes fuktvärden under kritisk nivå för mikrobiell tillväxt och normal lukt upplevdes.

Källargrundmurar med påreglade isolerade ytterväggar. Fuktkvoten uppmättes till mellan 12-14 %, den relativa fuktigheten uppmättes till 70 % och en normal lukt kunde kännas i golv/vägg vinkel. Konstruktionen finns i de flesta rummen.

Befintlig påreglad vägg och eventuella väggsyllar riskerar att drabbas av fuktskador på grund av naturlig fuktpåverkan. Detta i sin tur kan leda till mikrobiella skador (angrepp av mikroorganismer) som kan resultera i att mikrobiell lukt sprids till boendemiljön.

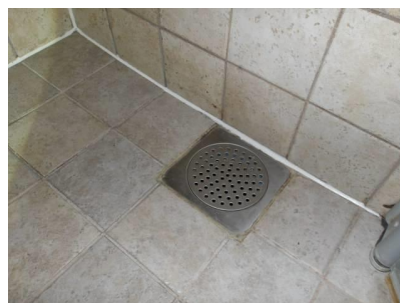
Våtutrymmet har äldre yt-/tätskikt.

Eftersom funktionen, som innebär att ytskiktet/tätskiktet ska vara vattentätt, kan vara nedsatt finns en ökad risk att vatten tränger igenom ytskiktet/tätskiktet med vattenskador i omkringliggande konstruktioner som följd.

Golvbrunnen är placerad för nära vägg.

Det finns risk att tätskiktet inte har kunnat anslutas på rätt sätt, vilket kan leda till fuktskador.

Golvlut mot brunnen i duschzon i övrigt plant.

Bom-ljud noterades i några klinker.

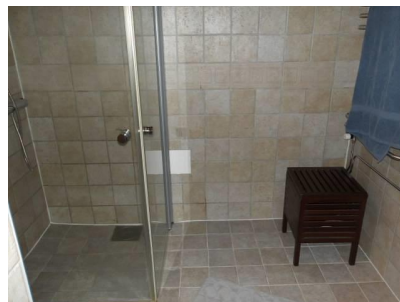
Normala fuktvärden indikerades mot klinker/kakel.

En viss fukt tränger alltid in bakom kakel/klinker via fogarna, detta är helt normalt och innebär inte att tätskiktet/ våtrumsisoleringen under kaklet/klinkern är bristfälligt eller ur funktion.

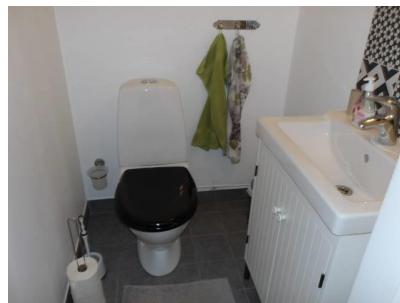
Fuktindikering i utrymmet gav inga förhöjda fuktindikationer.
