# Besiktningsprotokoll

Anticimex Försäkringsbesiktning i samarbete med Fastighetsbyrån

| Fastighetsadress:<br>Västra Henriksborgsvägen 30 | |

| Besiktningsdatum:<br>2026-09-03 | Protokollnummer:<br>69900152 |

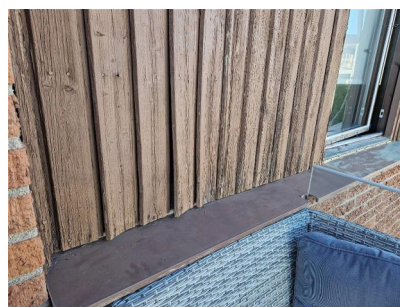
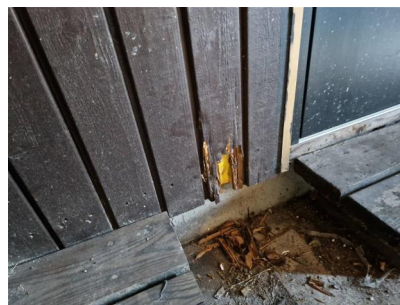
#### Utvändigt / Fasad

Panelbrädor har början till rötskador och panelbrädor som skevar.  
Fasadpanelen är i behov av målning/underhåll.

Fasadbeklädnad och träkonstruktioner där målningsbehov finns riskerar att få fukt- och rötskador på grund av sämre vattenavvisande förmåga. För att öka livslängden på fasadbeklädnaden rekommenderas målning och underhåll. I samband med ommålning rekommenderas att de rötskadade panelbrädorna byts ut.

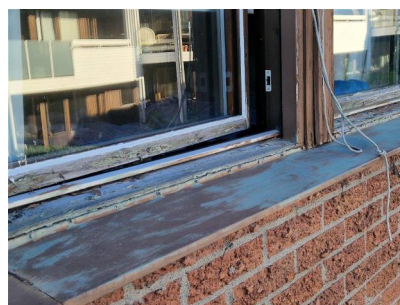
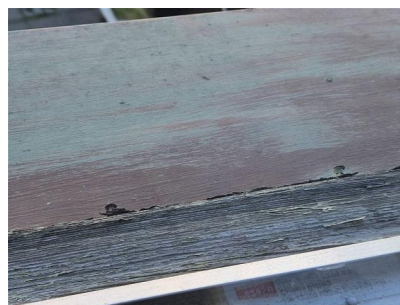
### Utvändigt / Fönster

Fönster är i behov av målning/underhåll.  
Vissa fönsterbleck är otäta vid infästningar.

Fönsterbågar och fönsterkarmar där målningsbehov finns riskerar att få fukt- och rötskador på grund av sämre vattenavvisande förmåga.

Isolerglas är äldre.

Befintliga fönster är äldre vilket betyder att tätningen mellan fönsterrutorna kan vara sämre. Detta kan leda till att missfärgning/imma kan uppstå mellan glasrutorna.

För att öka livslängden på fönster rekommenderas målning och underhåll.

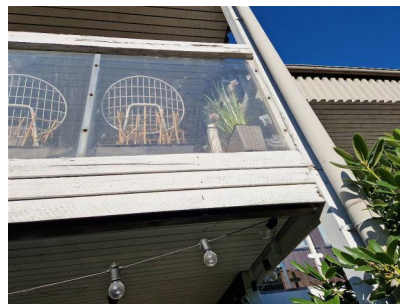
### Utvändigt / Balkong

Balkongräcke och träkonstruktioner är i behov av målning/underhåll. Rötskador finns.

Balkongräcke och träkonstruktioner där målningsbehov finns riskerar att få fukt- och rötskador på grund av sämre vattenavvisande förmåga.

För att öka livslängden på balkongen rekommenderas målning och underhåll samt byte av rötskadade delar.

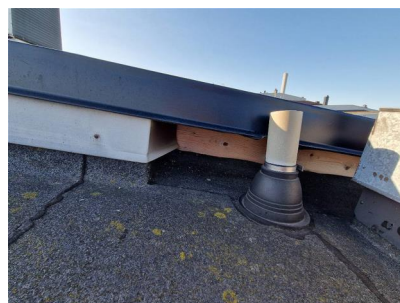
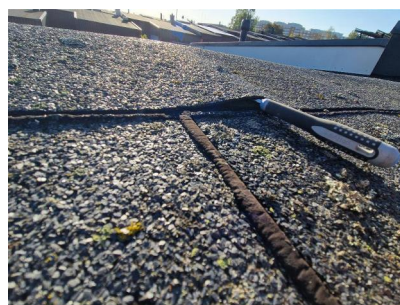
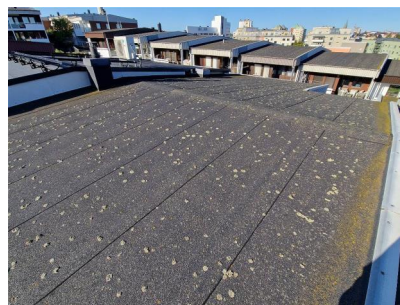
### Utvändigt / Tak

Takpappen är äldre.

Skarv som släppt vidnock.

Plåtdetalj saknas vid gavelprång.

Infästningar till plåtar har börjat släppa ställvis.

Tätskiktet på ett platt/låglutande tak har enligt vår bedömning en begränsad livslängd. Eftersom takpappen är äldre har det ett minskat motstånd mot vattengenomträngning. Detta i sin tur kan leda till att takkonstruktionen drabbas av fuktskador.

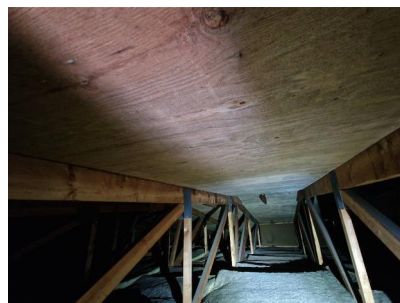
### Utvändigt / Vind

Vindsutrymmet saknar landgångar.

Vindsutrymmet kunde inte besiktas i sin helhet eftersom landgångar saknas.

Fuktkvoten i underlagstak/takbjälkar uppmättes till 9 %.

Mindre mängd mikrobiell påväxt finns på underlagstaket.

Risk för mikrobiell tillväxt föreligger om den relativa fuktigheten (RF) i den omgivande luften är över 75 % vilket i furuvirke motsvarar en fuktkvot (FK) på 17 %.

Vi rekommenderar en kompletterande besiktning när landgång monterats.

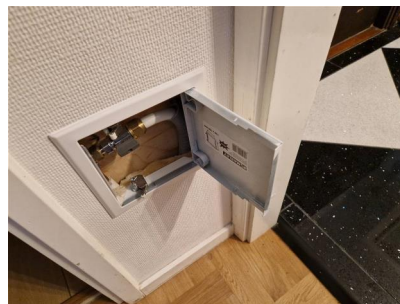
### Entréplan / Vardagsrum

Rörslits saknar vattentät botten.

En rörslits ska ha en vattentät botten och vara försedd med skvallerrör. När det saknas ökar risken för att ett läckage inte upptäcks i tid. Det kan leda till fuktskador i omkringliggande konstruktioner.
