**Fastighetsuppgifter**

Fastighetsbeteckning  
Ribby 2:400  
Adress  
Floravägen 17A  
13738 Västerhaninge

| Uppdragsnummer | A38074 |
| Besiktningsdatum | 2026-09-04 |

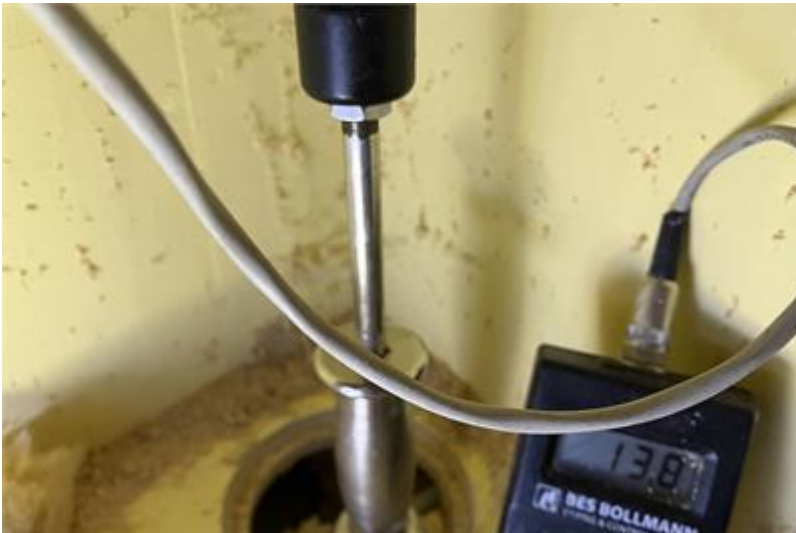
| Byggnadsdel | Uppreglade golv ovan krypgrund. |
| Konstruktionsdel | Uppreglat golv i trappförråd |
| Konstruktionsuppbyggnad | Betongbjälklag ovan krypgrund, träreglar/isolering, ytskikt |

- Fuktkvot (FK) uppmättes till ca 14% FK i träregel.
- Det kritiska gränsvärdet för mikrobiell tillväxt brukar anges till ca 15-17% fuktkvot (FK).

- Inga avvikande lukter eller andra indikationer på skador noterades.
- Notera att stickprovsmässig undersökning är utförd samt att mätvärden normalt sett kan variera över årstiderna. För att säkert fastställa konstruktionens kondition och fuktstatus måste en mer omfattande undersökning utföras.
