# Besiktningsprotokoll

Anticimex Försäkringsbesiktning i samarbete med Fastighetsbyrån

| Fastighetsadress:<br>Vitsippestigen 16 | |

| Besiktningsdatum:<br>2026-09-04 | Protokollnummer:<br>69922235 |

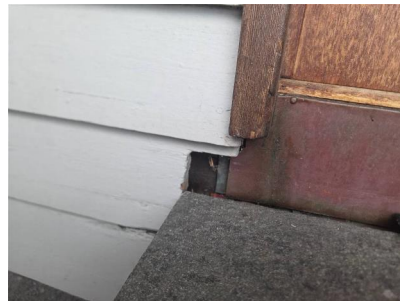
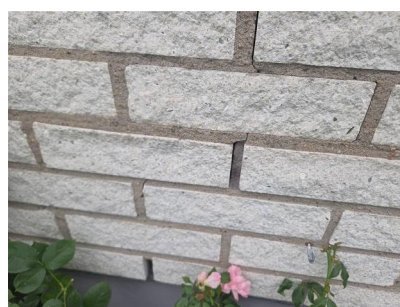
Otättheter noterades i fasaden intill entrédörren/trappan. Dörren sitter relativt skyddat under taköverhänget. Sprickor finns i stenfasaden samt noterades fogsläpp. Enstaka fasadstenar har släppt ovanför källarfönstren. På gaveln åt söder noterades algpåväxt.

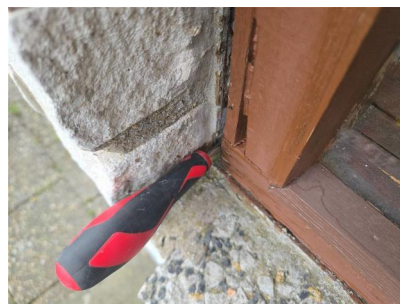
Fönstren är delvis i behov av målning och underhåll då färgsläpp samt begynnande rötskador noterades. Otättheter noterades vid anslutningen mellan fönsterkarm och fasad. Underblecket finns inte till fönstren.

Bristerna kan leda till mer omfattande fuktrelaterade skador i fönstren samt i bakomliggande konstruktioner.

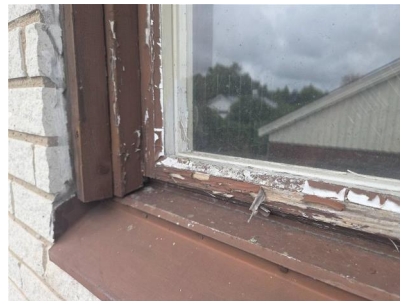
Fönstren är delvis i behov av målning/underhåll då färgsläpp noterades, främst från vindens fönster på gaveln åt norr.

Fönsterbågar och fönsterkarmar där målnings- och underhållsbehov finns riskerar att få fukt- och rötskador på grund av sämre vattenavvisande förmåga.

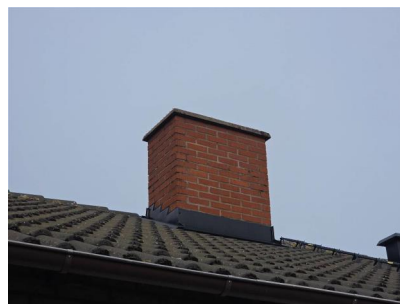
Komplett väderskydd finns inte till skorstenen.

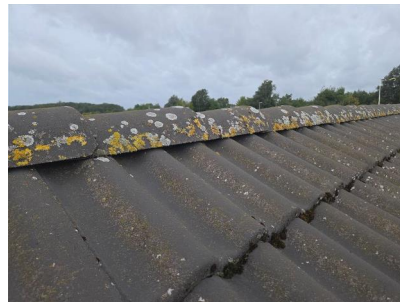
Färgsläpp noterades från vindskivorna samt från takutsprången. De yttre takpannorna är inte fast förankrade. Nocktätning finns inte mellannockpannorna och övre pannrader. Mossa/lavar förekommer på takpannorna.

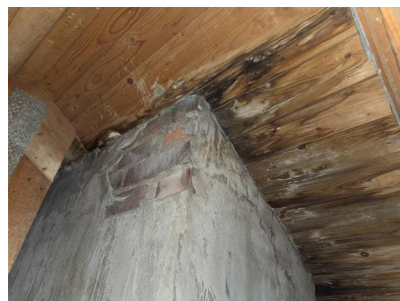
Missfärgningar finns lokalt på underlagstaket intill en genomföring åt väster samt intill murstocken. Fuktkvoten mättes på missfärgningarna intill murstocken till 25 %.

Det finns risk för mikrobiell tillväxt om den relativa fuktigheten (RF) i luften är över 75 %, vilket i gran- och furuvirke motsvarar en fuktkvot (FK) på ca 17 %.

Det rekommenderas att kontakt tas med fackman för kontroll av orsak till och omfattning av de missfärgningar som noterats samt för bedömning av lämpliga åtgärder.

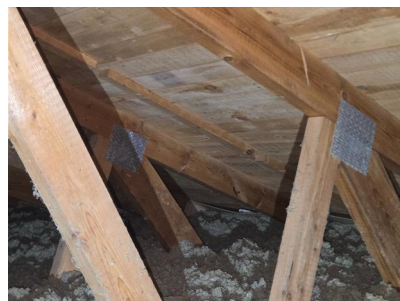
Svag mikrobiell påväxt förekommer på underlagstaket.

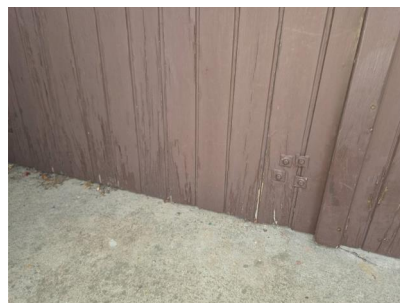
Garageporten, ytterdörren, fönstret samt träfasaden är i behov av målning och underhåll då färgsläpp noterades.

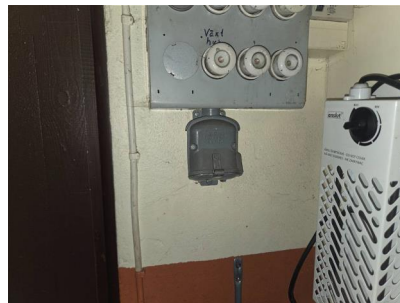
3-fasuttag i metall finns i garaget.

Denna typ av uttag tillverkas inte längre då de anses medföra en stor risk för personskada.

Kontakta en elektriker för kontroll och åtgärd.

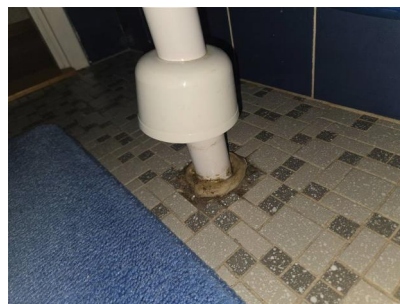
Handfatets anslutningsstos är placerad under invändig golvnivå.

Det finns ökad risk för att vatten vid läckage inte upptäcks i tid, vilket kan leda till fuktrelaterade skador i omkringliggande konstruktioner.

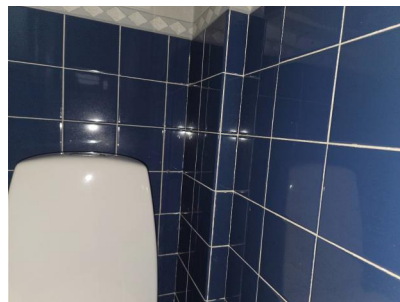
Ytskiktet är äldre.  
Enstaka kakelplattor på den inbyggda trumman sitter löst.

Vid fuktindikering som utfördes i utrymmet noterades inga förhöjda fuktindikationer.

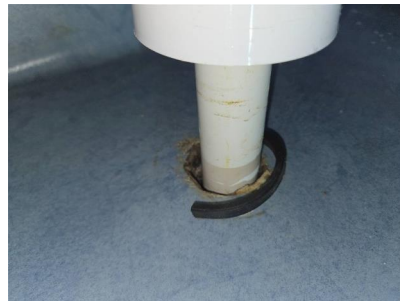
Ytskiktet är äldre.  
Handfatets anslutningsstos är placerad under invändig golvnivå och genomföringen är otät.  
En spricka finns i väggens plastmatta intill dörren.

Bristerna medför att vatten kan tränga in i omkringliggande konstruktioner med fuktrelaterade skador som möjlig följd.

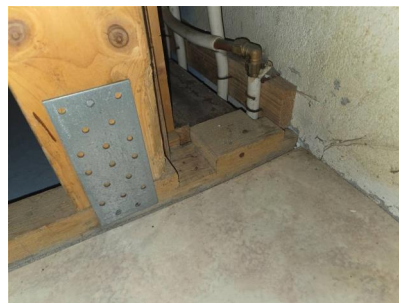
I källaren finns det organiska och ångtäta material i form av plastmattor, enstaka uppreglade innerväggar samt träpanel mot grundmuren/innerväggar.

En mikrobiell lukt upplevs intill golvlisterna i allrummet.

I trappförrådet finns stolpar som är placerade på trädistanter mot betongplattan samt en uppreglad innervägg mot dusch/wc.

Sylen och trädistanterna är placerade mot betongplattan utan fuktspärr.

Fuktkvoten mättes i trädistanterna samt syllen till mellan 21-22 %.

Det finns risk för mikrobiell tillväxt om den relativa fuktigheten (RF) i luften är över 75 %, vilket i gran- och furuvirke motsvarar en fuktkvot (FK) på ca 17 %.

Det rekommenderas att alla ångtäta och organiska material som finns monterade direkt mot källarväggarna och betongplattan rivs ut och bakomliggande ytor rengörs noggrant.

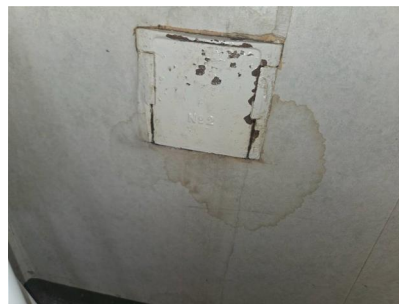
Gjutjärnsbrunnen är rostig.  
En missfärgning noterades på murstocken under inspektionsluckan.  
Vid fuktindikering mot missfärgningen noterades inga förhöjda fuktindikationer.

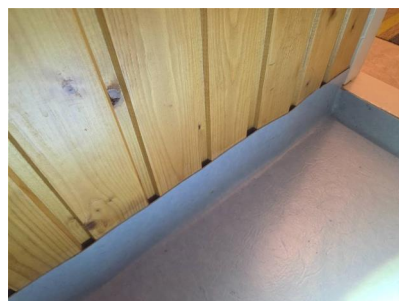
Golvet utanför duschen saknar avrinning till golvbrunnen på grund av duschväggen.  
Golv mattans uppvik mot väggarna är monterad utanpå träpanelen.

Då en del intilliggande väggar samt dess ytskikt är av organiskt material innebär bristerna att vatten kan tränga in i dessa typer av konstruktioner med fuktrelaterade skador som möjlig följd.
