Varggården 20:7

Varggårdsvägen 14

## Bilaga 1 för kontroll av valda konstruktioner

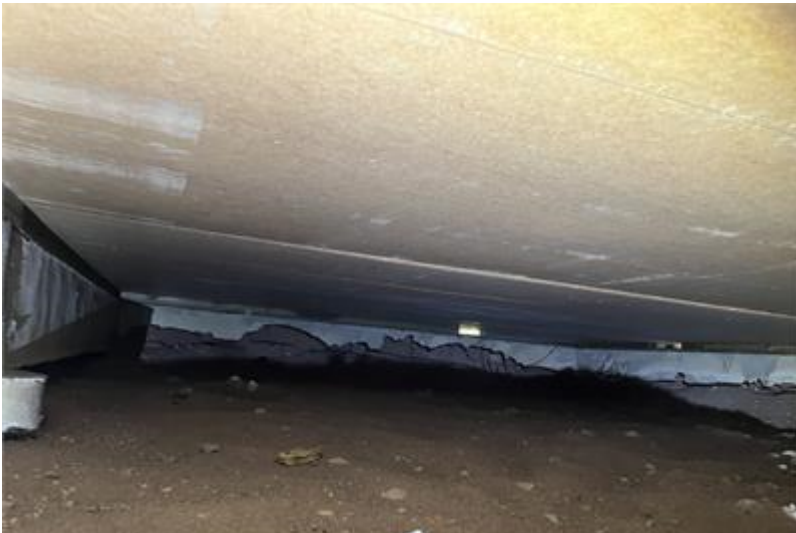
| Besiktningsresultat | | | | | |
|---|---|---|---|---|---|
| Krypgrund | | X | | | -Äldre torrt läckagespår förekommer på blindbotten under hall, äldre ursprung.<br>-Mindre missfärgningar till blindbotten under köksdel, bör kontrolleras. |

Fuktmätning utfördes stickprovsmässig upp i blindbotten. Fuktkvoten uppmättes till ca 18-19% FK, det kritiska gränsvärdet för mikrobiell tillväxt brukar anges till 17% fuktkvot (FK).

Äldre läckagespår med fuktmärken och mikrobiell påväxt under halldel och mindre lokala fuktrosor under köksdel med svag fuktindikation som bör kontrolleras vidare.

Notera att stickprovsmässig undersökning är utförd samt att mätvärden normalt sett kan variera över årstiderna. För att säkert fastställa konstruktionens kondition och fuktstatus måste en mer omfattande undersökning utföras.
