# Besiktningsprotokoll

Anticimex Försäkringsbesiktning i samarbete med Fastighetsbyrån

| Fastighetsadress:<br>Opalgatan 16 | |

| Besiktningsdatum:<br>2026-09-04 | Protokollnummer:<br>69896451 |

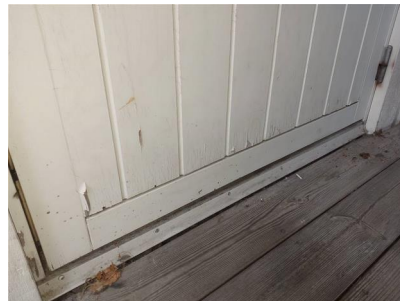
### Utvändigt / Dörrar

Dörr är i behov av målning/underhåll.

Dörrar där målningsbehov finns riskerar att få fukt- och rötskador på grund av sämre vattenavvisande förmåga.

För att öka livslängden på dörr rekommenderas målning och underhåll.

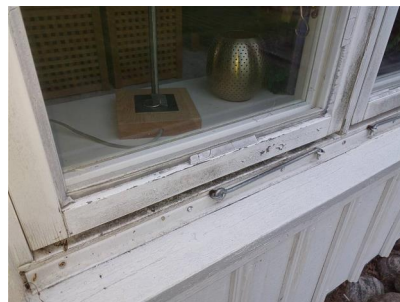
### Utvändigt / Fönster

Fönster är i behov av målning/underhåll.

Fönsterbågar och fönsterkarmar där målningsbehov finns riskerar att få fukt- och rötskador på grund av sämre vattenavvisande förmåga.

För att öka livslängden på fönster rekommenderas målning och underhåll.

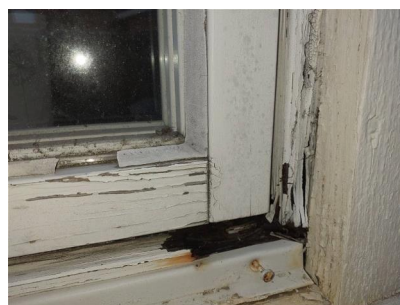
Rötskador finns i fönsterkarm.

Rötskadorna kan bero på olika saker, exempelvis bristfälligt underhåll, bakfall på fönsterbleck, målning, skruvar och beslag etc.

Vi rekommenderar en fördjupad undersökning för att bedöma orsak och omfattning.

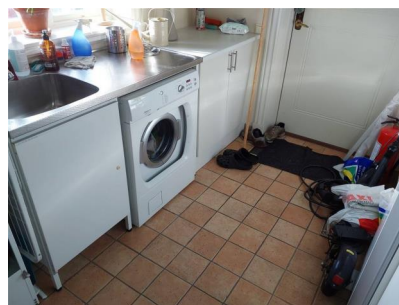
### Entréplan / Tvättstuga

Våtutrymmet har äldre yt-/tätskikt.

Eftersom funktionen, som innebär att ytskiktet/tätskiktet ska vara vattentätt, kan vara nedsatt finns en ökad risk att vatten tränger igenom ytskiktet/tätskiktet med vattenskador i omkringliggande konstruktioner som följd.

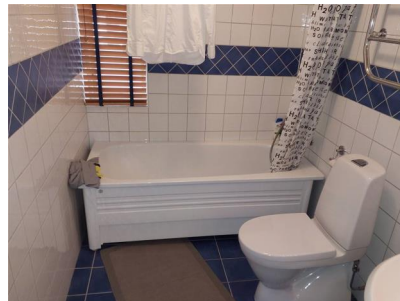
### Entréplan / Badrum/Wc

Våtutrymmet har äldre yt-/tätskikt.

Eftersom funktionen, som innebär att ytskiktet/tätskiktet ska vara vattentätt, kan vara nedsatt finns en ökad risk att vatten tränger igenom ytskiktet/tätskiktet med vattenskador i omkringliggande konstruktioner som följd.

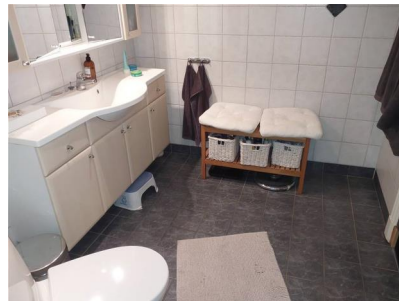
### Souterrängplan / Dusch/Toalett

Våtutrymmet har äldre yt-/tätskikt.

Eftersom funktionen, som innebär att ytskiktet/tätskiktet ska vara vattentätt, kan vara nedsatt finns en ökad risk att vatten tränger igenom ytskiktet/tätskiktet med vattenskador i omkringliggande konstruktioner som följd.
