# Besiktningsprotokoll

Anticimex Försäkringsbesiktning i samarbete med Fastighetsbyrån

| Fastighetsadress:<br>Matrisvägen 6 | |

| Besiktningsdatum:<br>2026-09-04 | Protokollnummer:<br>69919361 |

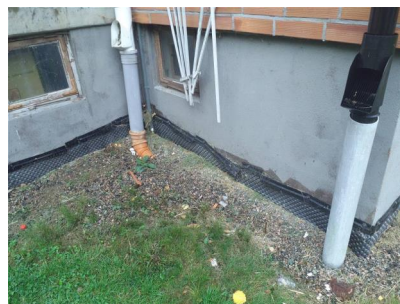
Utvändigt fuktskydd ligger oskyddat ovan mark.

Risk finns att det utvändiga fuktskyddet skadas och funktionen försämras.

Skador noterades på kantlist/platonmatta.

Mindre marklut finns mot huset på baksidan.

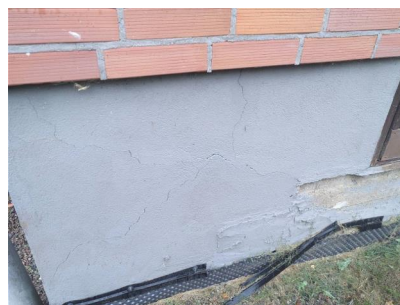
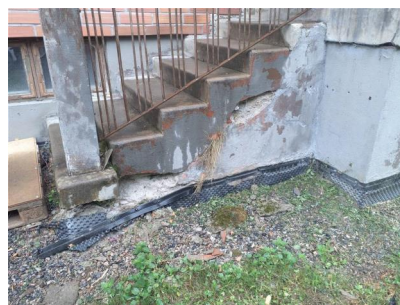
Sprickor finns i sockel, stödmur vid garageinfart och entrétrappa

Detta kan leda till fukt- och frysskador i konstruktionen.

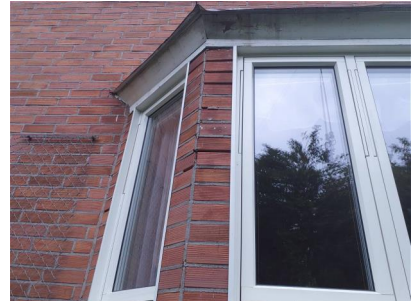
Vissa forgläpp och enstaka sprickor förekommer i spikteglet.  
Risk för fuktrelaterade skador finns.

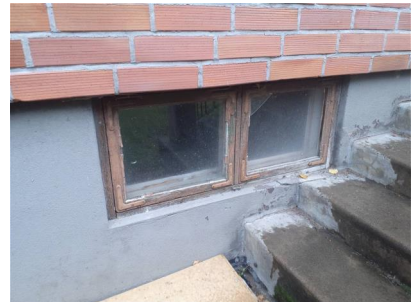
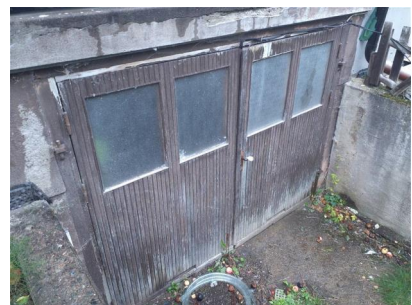
Källarfönster och garagedörrar är i behov av målning/underhåll.

Där målningsbehov finns riskerar att få fukt- och rötskador på grund av sämre vattenavvisande förmåga.

Sprickor noterades i tre stycken källarfönster/garage.

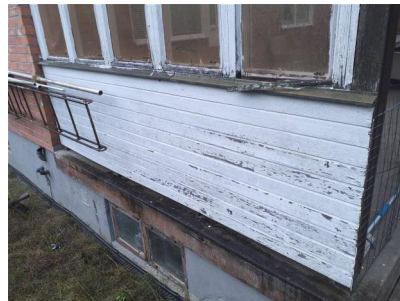
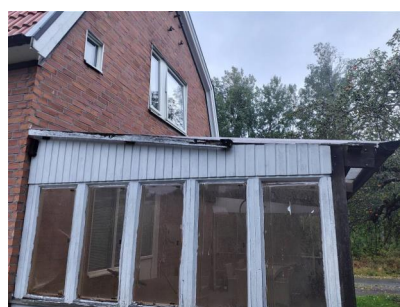
Altanen är i behov av underhåll/målningsbehov.  
Förekommer rötskador samt i vindskiva och runt fönsterpartier.

Rekommenderar kontakt med snickare för kontroll och åtgärd.

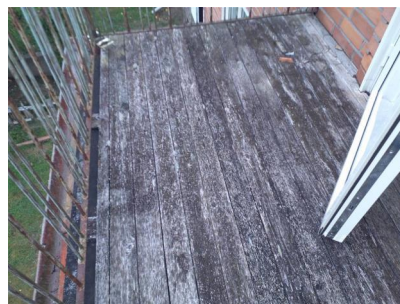
Äldre takpapp under trätrall och har ej gått att besikta.

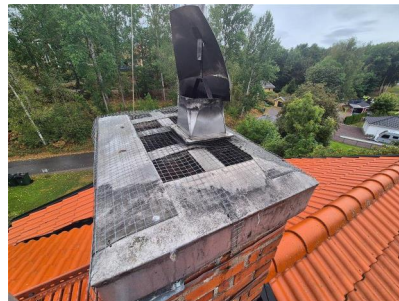
Skorstenen saknar väderskydd.

Väderskydd kan monteras för att skydda mot nederbörd som annars kan orsaka fuktskador och frostsprängning i skorstenen/ murstocken.

Mindre fogsläpp noterades på skorsten.

Vi rekommenderar att du kontaktar en fackman för att ta reda på hur och om ett väderskydd ska monteras.

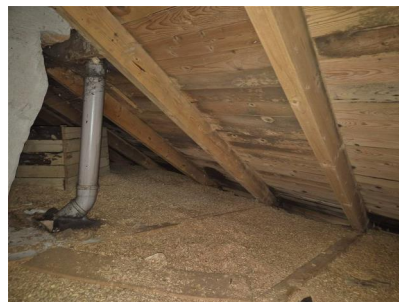
På vinden finns konvektionsskador på underlagstaket. Detta är vanligt förekommande för hus med självdragsventilation. För att enklare övervaka fuktförhållandena rekommenderas att en hygrometer monteras på vinden. Om den relativa luftfuktigheten är för hög under vintertid bör bostadens ventilation ses över och vid behov förbättras.

Vid kontroll av vinden har fuktvärden under kritisk fuktnivå för mikrobiell tillväxt uppmätts, dock finns mikrobiell påväxt på underlagstak.

Fuktkvoten i underlagstak/takbjälkar uppmättes till 13 %.

Risk för mikrobiell tillväxt föreligger om fuktkvoten överstiger 17%.

Den upptäckta mikrobiella påväxten på underlagstaket är ett tecken på att vinden har tillförts eller tillförs fukt inifrån bostaden. Observera att besiktning av bostadens ventilationssystem inte har ingått i uppdraget.

För att komma tillrätta med detta kan fukttillförseln inifrån bostaden behöva minskas. Det kan göras genom att ventilationen i bostaden förbättras samt att eventuella otätheter i vindsbjälklaget (tak-/väggvinklar, taklucka med mera) tätas. Läs Anticimex faktablad om ouppvärmda vindsutrymmen för tips och råd.

Med fördel kan en hygrostat placeras på vinden för att lättare ha koll på klimatet under året.

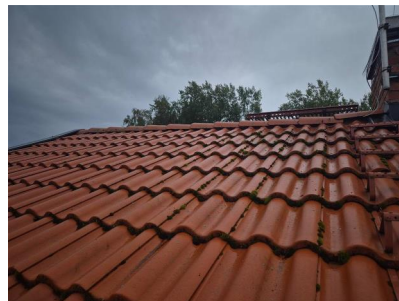
Mindre mossor finns på takpannor i övrigt inget att notera.

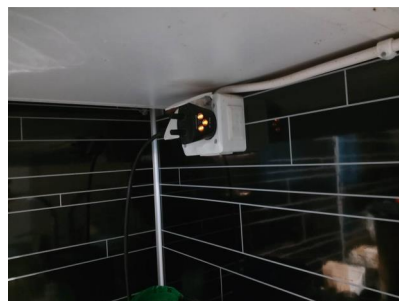
Funktionskontroll av jordade eluttag.

Vid stickprovskontroll av jordade eluttag noterades felkoppling.

Kontakt kommer att tas med elektriker för kontroll/åtgärd innan huset säljs enligt lämnad upplysning.

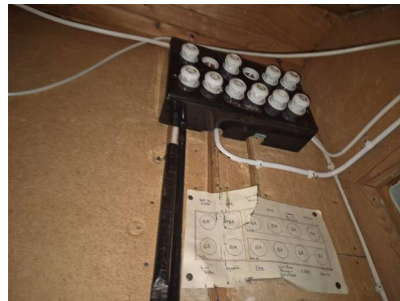
Jordfelsbrytare finns ej.

Det finns inget krav att hus byggda före år 2000 ska ha jordfelsbrytare. Jordfelsbrytaren minskar dock risken för personskador och brand orsakade av elanläggningen.

2st propphuvar saknas.

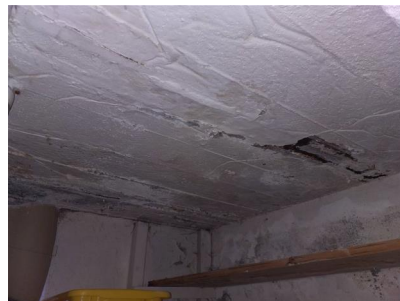
Fuktgenomslag/putsläpp finns i utrymmet under entrén.

Putsläpp/rost noterades på armeringen.

Rekommenderar att fuktsäkra ovanifrån/entrén för att minska fuktbelastningen in mot förrådet.

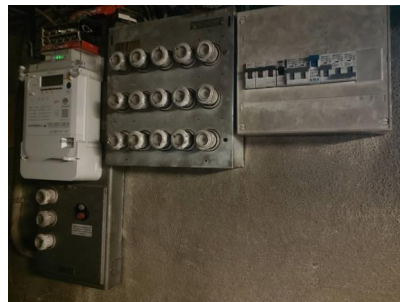
El-centralen har jordfelsbrytare.

Jordfelsbrytare finns installerad vid elcentralen.

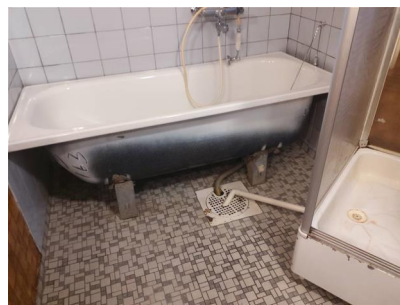
Våtutrymmet har äldre yt-/tätskikt.

- Mikrobiell missfärgning noterades i tak, vilket tyder på bristfällig ventilation i utrymmet.
- Bomljud noterades enstaka kakelplattor på vägg.

Risken för bakomliggande skador bedöms liten på grund av betongytor bakom.
