# Besiktningsprotokoll

| Fastighetsbeteckning:<br>Halmstad 9:48 | |
| Fastighetsadress:<br>Rektorsgatan 4 | |

| Besiktningsdatum:<br>2026-09-03 | Protokollnummer:<br>69918080 |

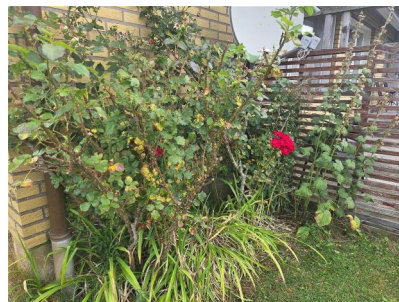
Växter finns i anslutning till grundmur.

När det finns rabatter och växter nära grundmuren finns risk att fukt stannar kvar i väggarna. Detta kan i sin tur orsaka invändiga fuktskador. Växternas rötter kan också skada grundmuren och sätta dräneringsledningen ur funktion.

Området närmast huset rekommenderas att vara fritt från växtlighet.

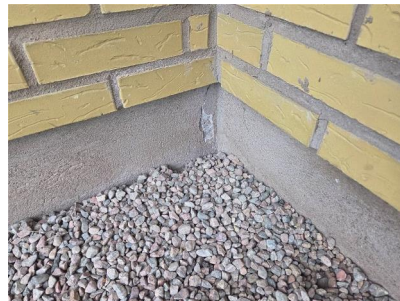
Sprickor finns i sockel.

Dessa bedöms inte ha lett till bakomliggande skador.

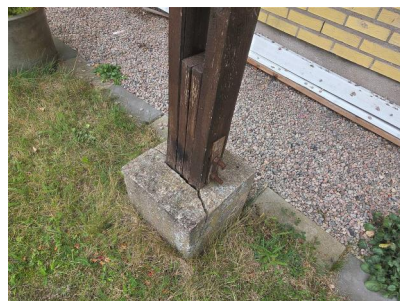
Spricka finns i balkongstolpes fundament.

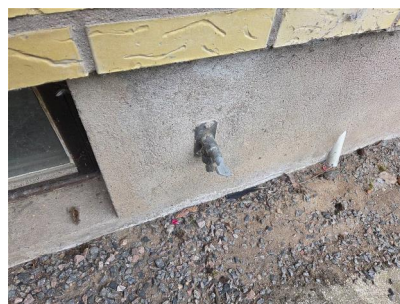
Vattenutkastaren är inte frostsäker.

När vattenutkastaren inte är frostsäker ökar risken för att den ska frysa sönder och orsaka vattenskada.

Byt till självdränerande vattenutkastare vilket innebär att den är frostsäker.

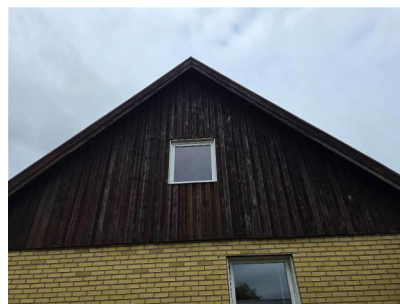
Fasadpanelen är i behov av målning/underhåll.

Fasadbeklädnad och träkonstruktioner där målningsbehov finns riskerar att få fukt- och rötskador på grund av sämre vattenavvisande förmåga. För att öka livslängden på fasadbeklädnaden rekommenderas målning och underhåll.

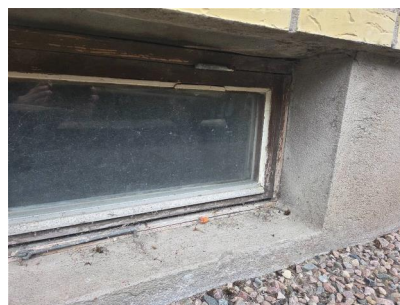
Fönster är i behov av målning/underhåll.

Fönsterbågar och fönsterkarmar där målningsbehov finns riskerar att få fukt- och rötskador på grund av sämre vattenavvisande förmåga.

För att öka livslängden på fönster rekommenderas målning och underhåll.

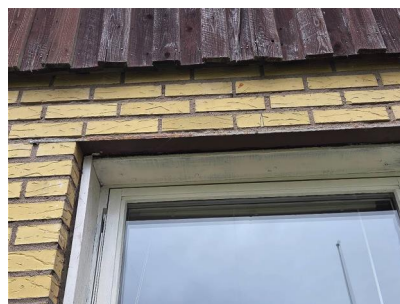
Rostig plåt finns över fönster åt öster.

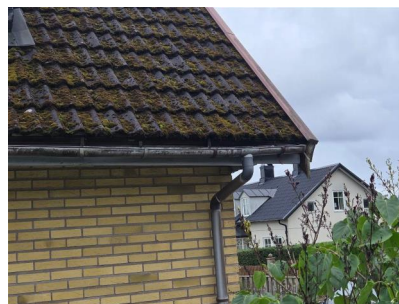
Hängrännekrokar är rostiga.  
Hängrännor är i dåligt skick.

Rostskadade hängrännor leder ofta till läckage, vilket i sin tur innebär risk för fuktskador på fasad, sockel och i bakomliggande konstruktioner.

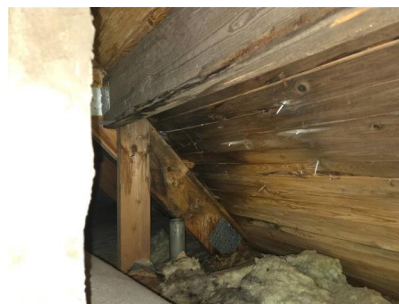
Avloppsluftare slutar felaktigt på vinden.

Kontakta fackman för kontroll av orsak och omfattning samt för bedömning av lämpliga åtgärder.

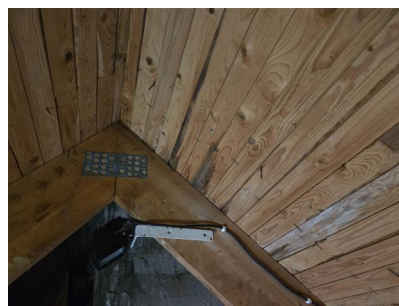
Ett område med förhöjda fuktindikationer påvisades öster om murstocken.

Kontakta fackman för kontroll av orsak och omfattning samt för bedömning av lämpliga åtgärder.

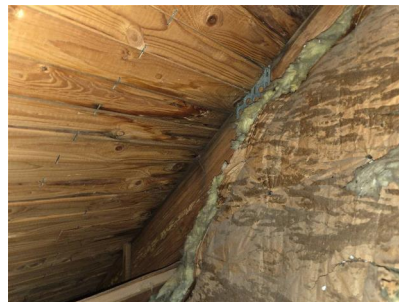
Missfärgningar finns mot takkupan.

Inga förhöjda fuktindikationer påvisades.

Missfärgningar kan bero på tidigare eller pågående läckage.

Vi rekommenderar en fördjupad undersökning för att bedöma orsak och omfattning.

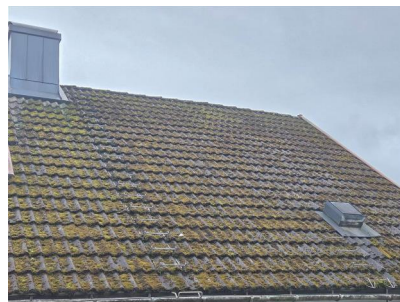
Yttertaket är äldre.  
Mossa på taket åt norr gör det svårt att se om alla pannor är hela.

Takpannor, plåtdetaljer och underlagspapp har enligt vår bedömning en begränsad livslängd. Eftersom husets taktäckning är äldre har det ett minskat motstånd mot vatteninträngning. Detta i sin tur kan leda till fuktskador på träläkt och vidare ner i underliggande konstruktioner.

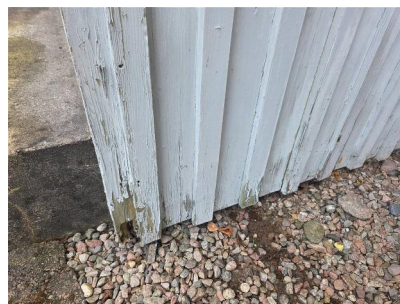
Fasadbeklädnaden har färgsläpp och torrsprickor.

Fasadbeklädnad och träkonstruktioner där målningsbehov finns riskerar att få fukt- och rötskador på grund av sämre vattenavvisande förmåga.

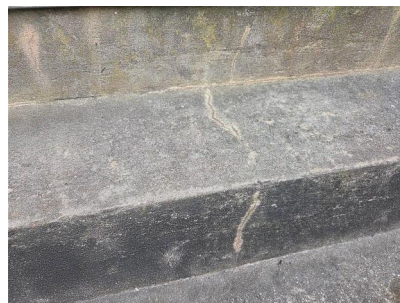
Sprickor finns i entrétrappan.

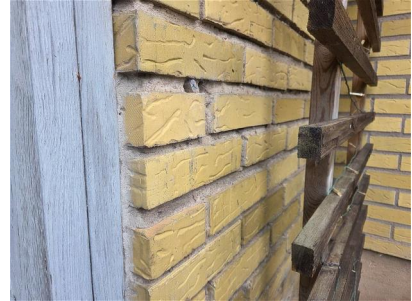
Fogen mellan tegelstenarna går inte hela vägen ut till teglet.

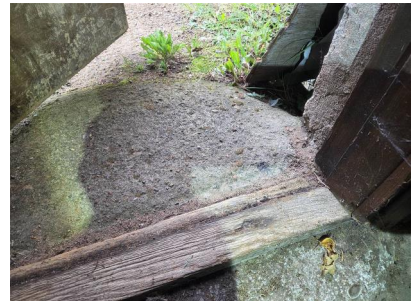
Rötskadad tröskel förekommer.

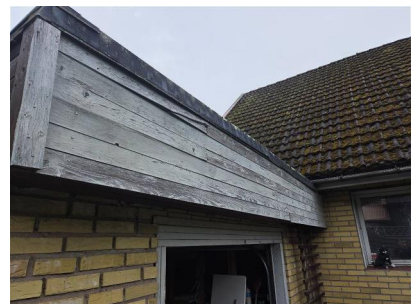
Sargen har målnings- och underhållsbehov.

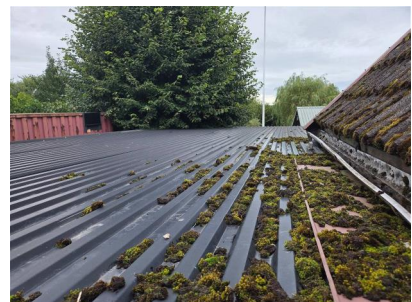
Låglutande tak har fel taktäckning.

Taktäckningen av plåt är inte anpassad till taklutningen. Risk finns för läckage med fuktskador som följd.

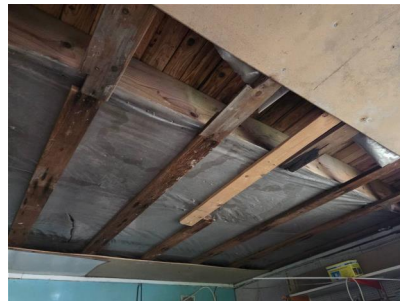
Innertaket är delvis nedmonterat.

Se under rubriken "Insamling av upplysningar och handlingar".

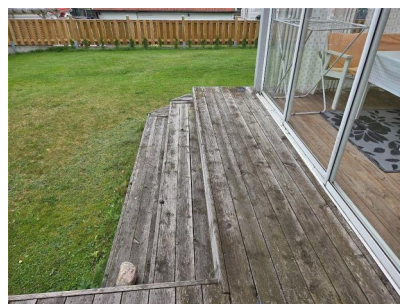
Algpåväxt förekommer.

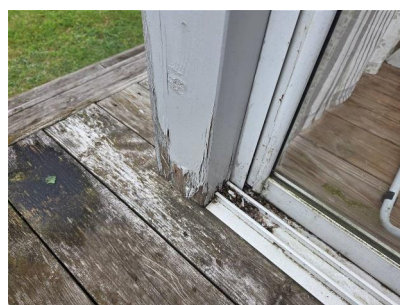
Färgsläpp finns från uterummets trädetaljer.

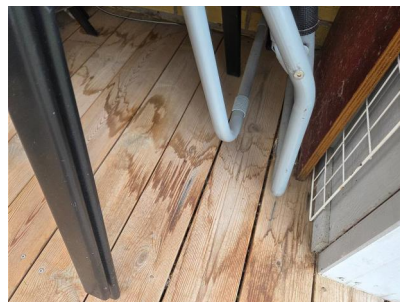
Missfärgningar finns lokalt på golvet.

Inga förhöjda fuktindikationer påvisades.

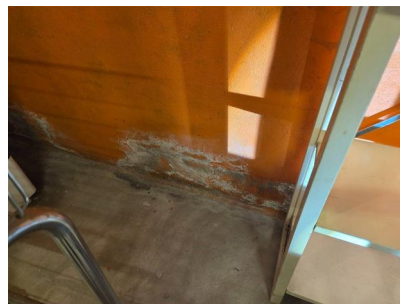
Puts- och färgsläpp finns på källarväggar.

Tapeter har släppts från väggar.

Förhöjd fuktindikering påvisades på färg- och putssläpp.

Puts- och färg som släppts från underlaget invändigt på källarytterväggarna är ett tecken på att källarens utvändiga fuktskydd inte längre fungerar tillfredsställande.

För att åtgärda detta måste källarens utvändiga fuktskydd förbättras. Läs Anticimex faktablad om källare för tips och råd.

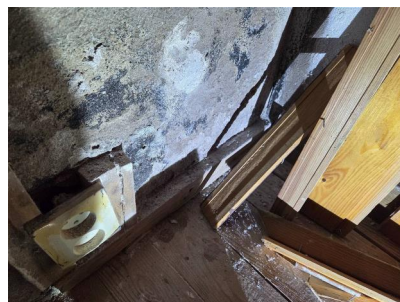
Flera utav källarutrymmena har påreglade källarväggar och golv av organiskt material.

Fuktkvoten uppmättes till över 20 % i regler mot ytterväggar i gillestugan.

Det finns risk för mikrobiell tillväxt om den relativa fuktigheten i luften är över 75 %, vilket i gran- och furuvirke motsvarar en fuktkvot på cirka 17 %.

Påreglade källarväggar har en naturlig fuktpåverkan från mark. Detta leder till mikrobiella skador (angrepp av mikroorganismer) som i sin tur leder till att mikrobiell lukt sprids till boendemiljön.

Det rekommenderas att allt organiskt material rivs ut från väggar och golv och ersätts med fukt- och luftsäkra konstruktioner.

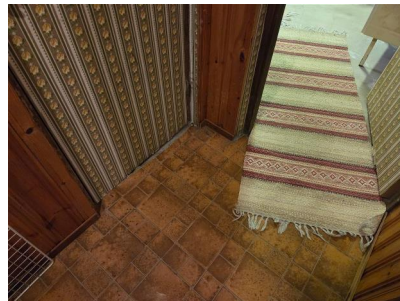
Plastmatta mot betonggolvet har släppt.

Detta är förväntat då viss mängd fukt vandrar genom betonggolvet.
