# Besiktningsprotokoll

Anticimex Försäkringsbesiktning i samarbete med Fastighetsbyrån

| Fastighetsadress:<br>Enbygatan 11B | |

| Besiktningsdatum:<br>2026-09-04 | Protokollnummer:<br>69903323 |

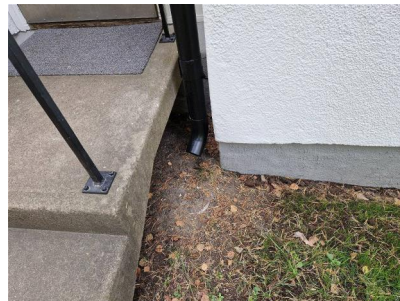
Stuprör avslutas nära husliv.

Stuprör som avslutas intill husliv (ovan mark) kan medföra en ökad fuktbelastning på grundmur/sockel med fuktrelaterade skador som följd.

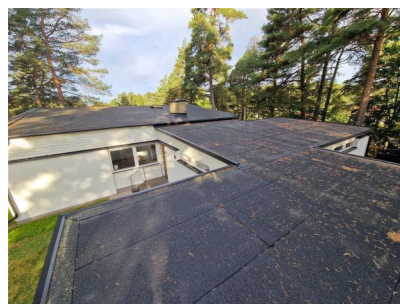
Taket är besiktigat från själva taket.

Inget att notera.

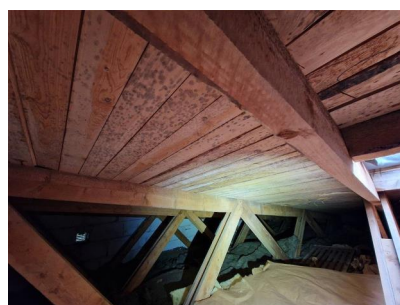
Vinden har endast besiktigats från landgång.

Vid kontroll av vinden har fuktvärden under kritisk fuktnivå för mikrobiell tillväxt uppmätts, dock finns mikrobiell påväxt på underlagstak.

Fuktkvoten i underlagstak/takbjälkar uppmättes till 9 %.

Risk för mikrobiell tillväxt föreligger om den relativa fuktigheten (RF) i den omgivande luften är över 75 % vilket i furuvirke motsvarar en fuktkvot (FK) på 17 %.

Den upptäckta mikrobiella påväxten på underlagstaket är ett tecken på att vinden har tillförts eller tillförs fukt inifrån bostaden. Observera att besiktning av bostadens ventilationssystem inte har ingått i uppdraget.

För att komma tillrätta med detta kan fukttillförseln inifrån bostaden behöva minskas. Det kan göras genom att ventilationen i bostaden förbättras samt att eventuella otätheter i vindsbjälklaget (tak-/väggvinklar, taklucka med mera) tätas. Läs Anticimex faktablad om oppvärmda vindsutrymmen för tips och råd.
