# Besiktningsprotokoll

Anticimex Försäkringsbesiktning i samarbete med Fastighetsbyrån

| Fastighetsadress:<br>Lalleröd 533 | |

| Besiktningsdatum:<br>2026-09-04 | Protokollnummer:<br>69911256 |

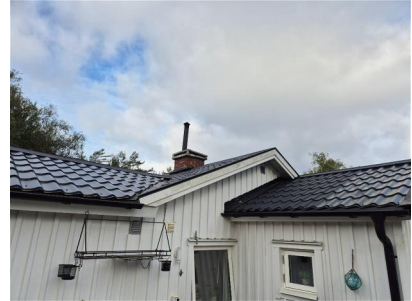
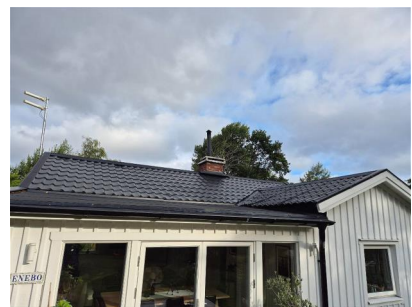
### Utvändigt / Tak

Skorstenens plåtanslutning är otät mot takplåten.

Detta kan leda till fuktskador i underliggande konstruktioner.

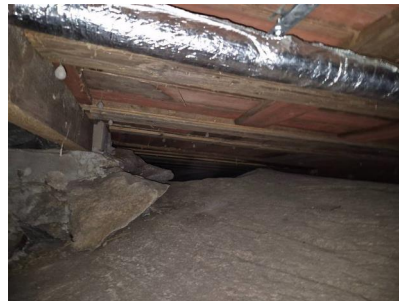
### Utvändigt / Krypgrund

Vid kontroll av krypgrunden uppmättes fuktvärden över kritisk nivå för mikrobiell tillväxt och mikrobiell lukt upplevdes. Organiskt material finns på markytan.

Detta indikerar att grunden under delar av året är så pass fuktig att mikroorganismer utvecklas. Detta kan i sin tur leda till rötskador i konstruktionen. För att undvika detta så måste krypgrundens klimat bli torrare.

Vi rekommenderar att du installerar en krypgrundsavfuktare. Läs Anticimex faktablad om krypgrunder för tips och råd.

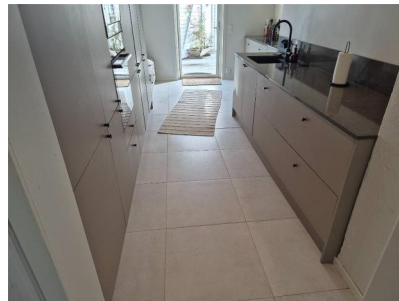
### Entréplan / Kök

Klinker släpper från underlaget.  
Ska åtgärdas enl.fastighetsägare.
