# Besiktningsprotokoll

Anticimex Försäkringsbesiktning i samarbete med Fastighetsbyrån

| Fastighetsadress:<br>Micklavägen 10 | |

| Besiktningsdatum:<br>2026-09-04 | Protokollnummer:<br>69913238 |

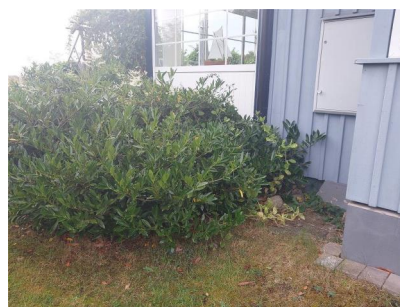
Växter finns i anslutning till byggnaden.

När det finns rabatter och växter nära byggnaden finns risk att fukt stannar kvar i väggarna. Detta kan i sin tur orsaka invändiga fuktskador. Växternas rötter kan också skada grundmuren och sätta dräneringsledningen ur funktion.

Området närmast huset rekommenderas att vara fritt från växtlighet.

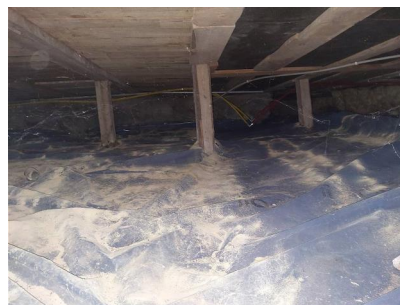
Krypgrund är en riskkonstruktion.

Uteluftsventilerade krypgrunder med bjälklag av organiskt material har ofta fuktskador på grund av naturlig fuktpåverkan. Detta kan resultera i mikrobiella skador (angrepp av mikroorganismer) och, i värsta fall, rötskador. Mikrobiell lukt kan då spridas till boendemiljön.

Träplintor står dicht an mark. Detta kan leda till fuktskador och sättningar på sikt.

Fuktkvoten uppmättes till 13,5%.

Risk för mikrobiell tillväxt föreligger om den relativa fuktigheten i den omgivande luften är över 75%, vilket i furuvirke motsvarar en fuktkvot (FK) på 17%.

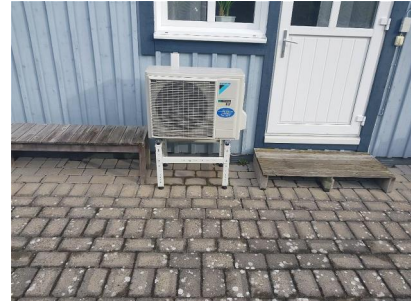
Kondensvatten från luftvärmepumpens utedel leds inte bort från husgrunden.

Detta medför ökad risk för att vatten tränger in i anslutande konstruktioner, vilket i sin tur kan leda till fuktrelaterade skador. Observera att besiktning av byggnadens värmesystem eller värmepumpen inte har ingått i uppdraget.

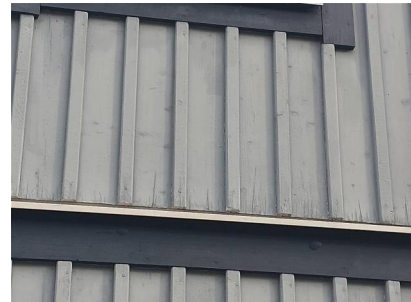
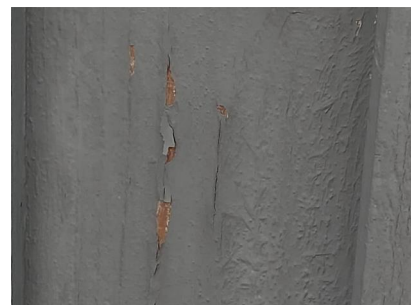
Fasadbeklädnaden har lokala torrsprickor och färgsläpp.

Fasadbeklädnad och träkonstruktioner där målningsbehov finns riskerar att få fukt- och rötskador på grund av sämre vattenavvisande förmåga.

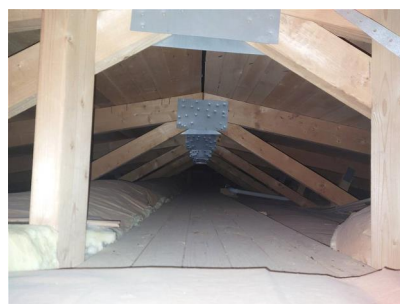
Underlagstaket har äldre fuktfläckar.

Fuktkvoten uppmättes till 12%.

Risk för mikrobiell tillväxt föreligger om den relativa fuktigheten i den omgivande luften är över 75%, vilket i furuvirke motsvarar en fuktkvot (FK) på 17%.

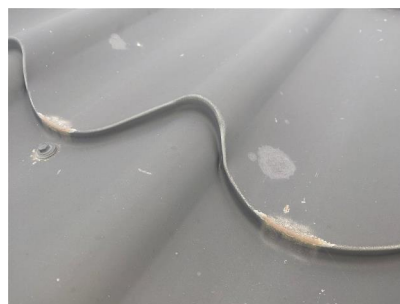
Plåttaket har lokala rostangrepp.

Brister i taktäckningen kan leda till att regn- eller smältvatten tränger ner i underliggande takkonstruktion och orsakar fuktskador.

Behandla rostangreppen med någon lämplig färg framöver.

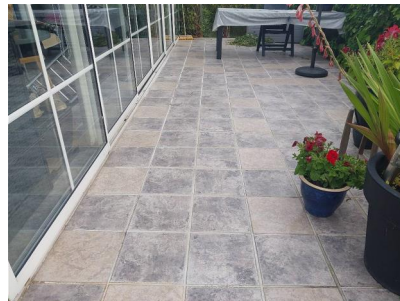
Några klinkers har släppt från sin vidhäftning.

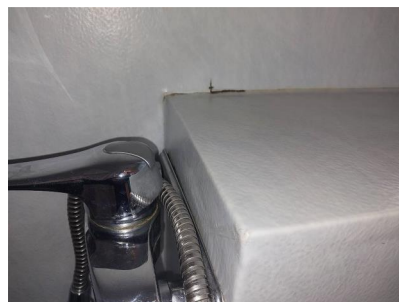
Väggbeklädnaden har en otät i skarv i närheten av duschen.

Den öppna skarven på väggbeklädnaden medför att vatten kan tränga ner i bakomliggande konstruktioner med fuktskador som följd. Detta kan i sin tur leda till mikrobiella skador (angrepp av mikroorganismer).

Täta denna skarv framöver.
