# Besiktningsprotokoll

Anticimex Försäkringsbesiktning i samarbete med Fastighetsbyrån

| Fastighetsadress:<br>Gamla Sjökarbyvägen 6 | |

| Besiktningsdatum:<br>2026-09-03 | Protokollnummer:<br>69884111 |

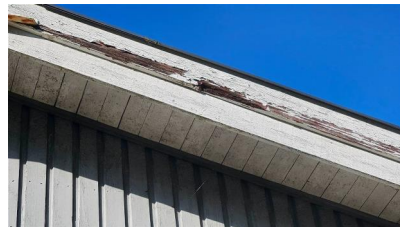
Fasadpanelen, takfoten och vindskivor är i behov av målning/underhåll.

-Rötskador i vindskivor.

Fasadbeklädnad och träkonstruktioner där målningsbehov finns riskerar att få fukt- och rötskador på grund av sämre vattenavvisande förmåga. För att öka livslängden på fasadbeklädnaden rekommenderas målning och underhåll. Byt rötskadat virke innan målning.

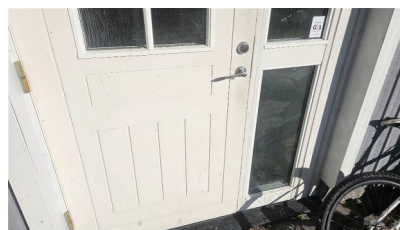
Entrédörren och sidoljuset har ett målning/ underhållsbehov.

Dörrar och fönster där målningsbehov finns riskerar att få fukt- och rötskador på grund av sämre vattenavvisande förmåga.

För att öka livslängden rekommenderas målning och underhåll.

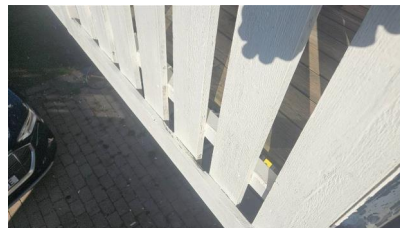
Räcket och träkonstruktionen har några mindre rötskador och ett målningsbehov.

Rekommenderas att måla och byta rötskadat trä i förebyggande syfte.

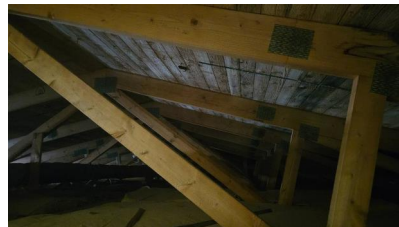
Vid kontroll av vinden har fuktvärden under kritisk fuktnivå för mikrobiell tillväxt uppmätts, dock finns mikrobiell påväxt på underlagstaket. Fuktkvoten uppmättes till 9 % i takstolar/ underlagstak, gränsvärdet för mikrobiell tillväxt är 17 % vilket motsvarar en relativ luftfuktighet på 75 %.

Den upptäckta mikrobiella påväxten på underlagstaket är ett tecken på att vinden har tillförts eller tillförs fukt inifrån bostaden. Observera att besiktning av bostadens ventilationssystem inte har ingått i uppdraget.

Det finns fuktrosor på underlagstaket, dessa bedöms vara från innan takomläggningen, inga avvikande fuktindikeringar uppmättes i fuktrosorna.

För att komma tillrätta med detta kan fukttillförseln inifrån bostaden behöva minskas. Det kan göras genom att ventilationen i bostaden förbättras samt att eventuella otätheter i vindsbjälklaget (tak-/väggvinklar, taklucka med mera) tätas. Läs Anticimex faktablad om ouppvärmda vindsutrymmen för tips och råd.

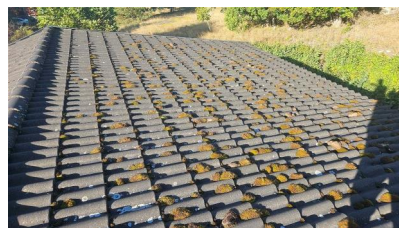
Moss påväxt finns på takpannor.

Mossa som växer på taket kan leda till att taktäckningen har ett minskat motstånd mot vatteninträngning. Detta kan leda till fuktrelaterade skador i bakomliggande konstruktioner.

För att öka livslängden på taket rekommenderas att mossan tas bort från takpannorna.

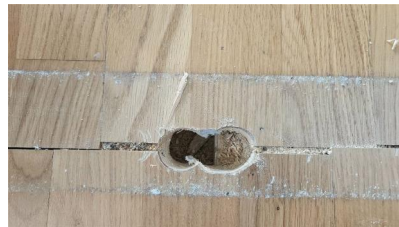
Delar av grundläggningen på souterrängplanet består av en betongplatta på mark utan underliggande isolering och med ett uppreglat isolerat golv dikt an betongen.

Vid kontroll av konstruktionen så gjordes ett provhål under tröskeln i sovrum 3. Fuktkvoten uppmättes till 11 % i en träfärgad golvregel, gränsvärdet för mikrobiell tillväxt är 17 % vilket motsvarar en relativ luftfuktighet på 75 %.

Golvets uppbyggnad.  
parkett, stegljudsmatta, spångolv, golvregel, isolering, betongplatta.

Denna konstruktion riskerar att drabbas av fuktrelaterade skador på grund av naturlig fuktpåverkan.

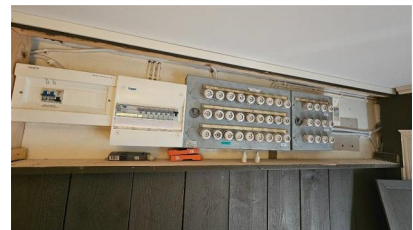
El-centralen har jordfelsbrytare.

Jordfelsbrytare finns installerad vid elcentralen.

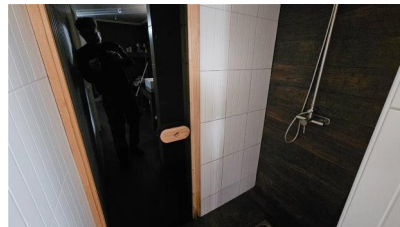
Våutrymmet har äldre yt-/tätskikt.

- Bastudörren är placerad nära duschen.
- Rörslits saknar vattentät botten och skvallerrör.
- Rörgenomföringar finns i vägg under badkar, rören saknar tätningsbricka.
- Golvet är plant utanför duschzonen.

Eftersom funktionen, som innebär att ytskiktet/tätskiktet ska vara vattentätt, kan vara nedsatt finns en ökad risk att vatten tränger igenom ytskiktet/tätskiktet med vattenskador i omkringliggande konstruktioner som följd.

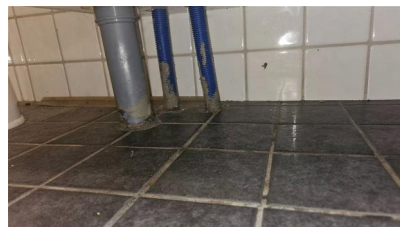
Våutrymmet har äldre yt-/tätskikt.

- Rörgenomföring i golv.
- Tätskiktet i golvbrunnen är felmonterat, brunnsmanschetten sticker it under klämringen.
- Golvet är plant utanför duschzonen.

Eftersom funktionen, som innebär att ytskiktet/tätskiktet ska vara vattentätt, kan vara nedsatt finns en ökad risk att vatten tränger igenom ytskiktet/tätskiktet med vattenskador i omkringliggande konstruktioner som följd.
