# Besiktningsprotokoll

Anticimex Försäkringsbesiktning i samarbete med Fastighetsbyrån

| Fastighetsadress:<br>Isbjörnsvägen 23 | |

| Besiktningsdatum:<br>2026-05-12 | Protokollnummer:<br>69683529 |

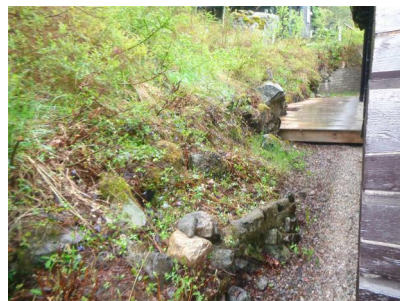
Mark/berg lutar delvis mot huset

Detta innebär en ökad fuktbelastning mot grunden vilket i sin tur kan orsaka fuktskador i huset.

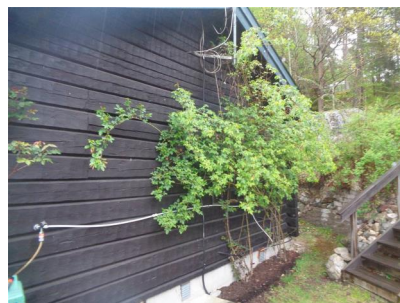
Växter finns i anslutning till byggnaden och delvis på fasaden.

När det finns rabatter och växter nära byggnaden finns risk att fukt stannar kvar i väggarna. Detta kan i sin tur orsaka invändiga fuktskador. Växternas rötter kan också skada grundmuren och sätta dräneringsledningen ur funktion.

Området närmast huset rekommenderas att vara fritt från växtlighet.

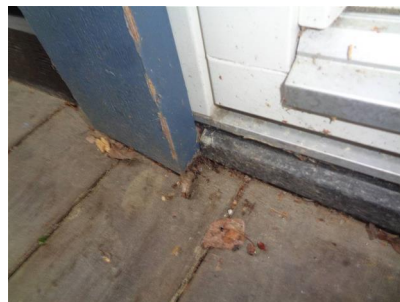
Tröskelbleck är ställvis otäta vid infästningar och saknar uppvik.

Eftersom tröskelblecken är otäta finns risk att vatten rinner in i väggen vilket i sin tur kan leda till fuktskador i väggkonstruktionen.

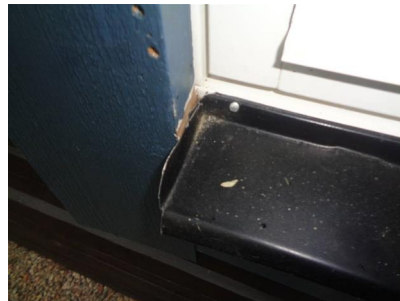
Fönsterbleck är delvis otäta vid infästningar/uppvik.

Eftersom fönsterblecken är otäta finns risk att vatten rinner in i väggen vilket i sin tur kan leda till fuktskador i väggkonstruktionen.

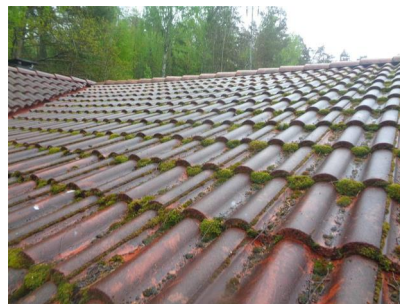
Mosspåväxt finns på takpannor.

Mossa som växer på taket kan leda till att taktäckningen har ett minskat motstånd mot vatteninträngning. Detta i sin tur kan leda till fuktskador på träläkt och takkonstruktionen vilket kan resultera i mikrobiella skador (angrepp av mikroorganismer).

För att öka livslängden på taket rekommenderas att mossan tas bort från takpannorna.

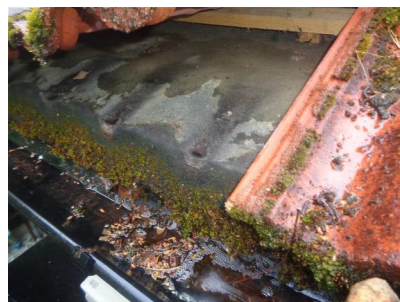
Yttertaket är till större delen äldre.

Takfotsplåt saknas på nyare delen, hängränna noteras dikt takfot på baksidan.

Äldre plåtkrans noteras

Underhållsbehov av vindskiva med mindre rötskador.

Takpannor, plåtdetaljer och underlagspapp har enligt vår bedömning en begränsad livslängd. Eftersom husets taktäckning är äldre har det ett minskat motstånd mot vatteninträngning. Detta i sin tur kan leda till fuktskador på träläkt och vidare ner i underliggande konstruktioner.

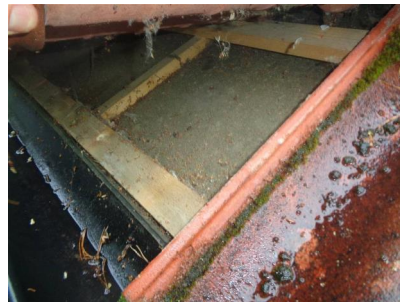
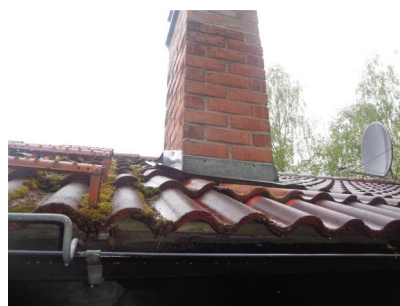
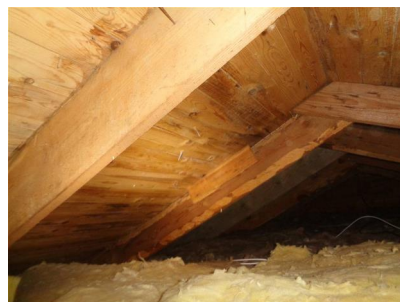
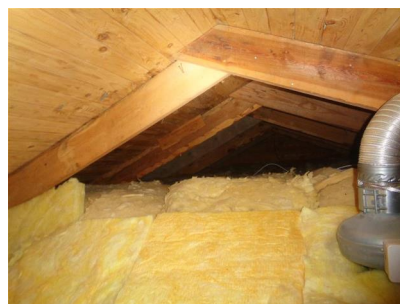
Missfärgningar/Mikrobiell påväxt finns på underlagstaket.  
Oisolerade/tejpade ventilationskanaler noteras

Fuktkvoten uppmättes till 9-11%

Trots att fuktmätningen gav fuktvärden under kritisk fuktnivå finns missfärgningar/mikrobiell påväxt på underlagstaket. Detta kan vara ett tecken på att vinden tillförs fukt inifrån bostaden och/eller uteluften/inläckage.

Delvis av vinden har inte kunnats besiktigats pga att landgångar saknas.

Vi rekommenderar en fördjupad undersökning för att bedöma orsak och omfattning.

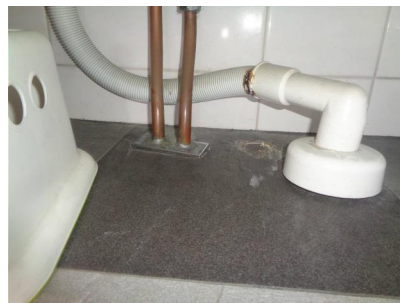
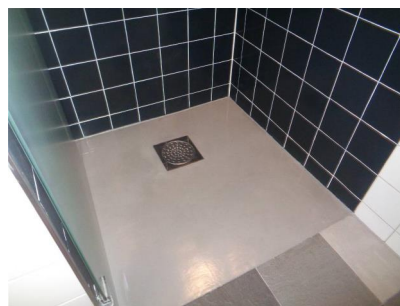
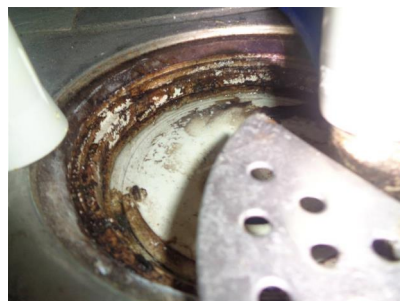
Våtutrymmet har äldre yt-/tätskikt.  
Rör genomföringar finns i golv i utrymmet.  
Brunnsduk sticker delvis fram under klämring i golvbrunnen under badkaret.  
Microcement noteras i duschen.

Eftersom funktionen, som innebär att ytskiktet/tätskiktet ska vara vattentätt, kan vara nedsatt finns en ökad risk att vatten tränger igenom ytskiktet/tätskiktet med vattenskador i omkringliggande konstruktioner som följd.

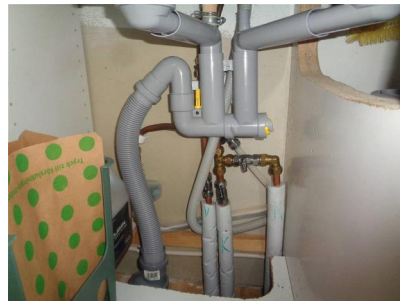
Fuktskydd saknas i diskbänksskåp och under vinkyl, upphängningsbygel saknas på spillvattenledningen från diskmaskinen.

Utan fuktskydd är det svårt att upptäcka läckage från rörledningar. Vatten kan då tränga in i omkringliggande konstruktioner och orsaka fuktskador.

För att upptäcka eventuella läckage, installera ett fuktskydd.
