# Besiktningsprotokoll

Anticimex Försäkringsbesiktning i samarbete med Fastighetsbyrån

| Fastighetsadress:<br>Bertevägen 4 | |

| Besiktningsdatum:<br>2026-09-03 | Protokollnummer:<br>69899597 |

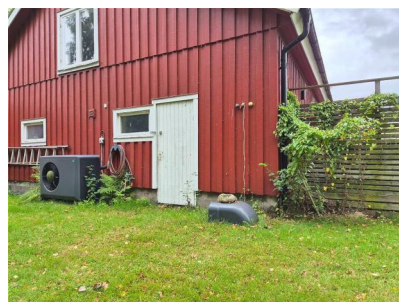
Kondensvatten från luftvärmepumpens utedel leds inte bort från husgrunden.

Detta medför ökad risk för att vatten tränger in i anslutande konstruktioner, vilket i sin tur kan leda till fuktrelaterade skador. Observera att besiktning av byggnadens värmesystem eller värmepumpen inte har ingått i uppdraget.

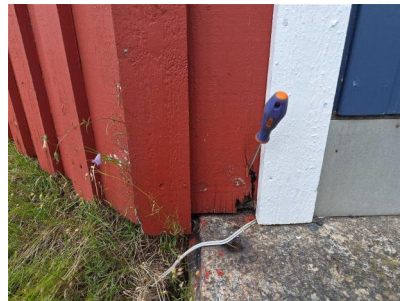
Torrspäckor, färgsläpp och rötskador förekommer lokalt i fasadpanel och trädetaljer som bitvis är i behov av målning/underhåll. Otätheter/glipor noterades lokalt i fasaden.

Fasadbeklädnad och träkonstruktioner där målningsbehov finns riskerar att få fukt- och rötskador på grund av sämre vattenavvisande förmåga.

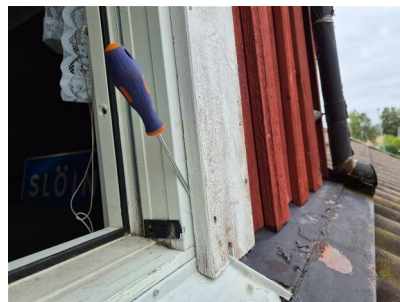
Otätheter/glipor förekommer lokalt mellan enstaka fönster- /dörrfoder och karmar.

Bristen medför en ökad risk att vatten tränger in i omkringliggande konstruktioner med fuktrelaterade skador som möjlig följd.

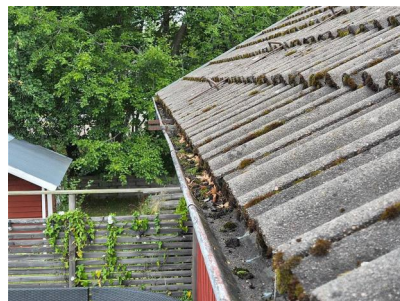
Skräpansamlingar förekommer i hängrännorna. Färgsläpp och rostangrepp noterades på hängrännor och stuprör. Lövsilar finns inte till samtliga hängrännor/stuprör och det förekommer enstaka stuprör som inte är anslutna till någon markledning.

Bristerna medför en ökad risk för fuktrelaterade skador på sockel och fasad samt i bakomliggande konstruktioner som möjlig följd.

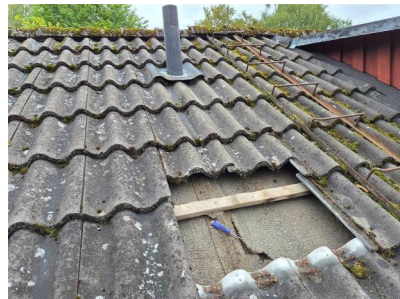
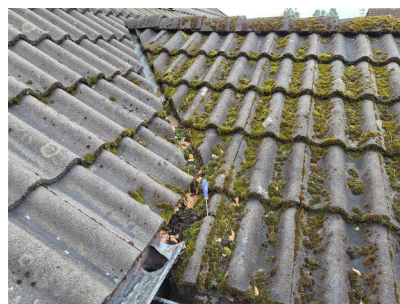
- Yttertaket är äldre.  
Sprickor noterades i den underliggande takpappen.  
Det förekommer enstaka spruckna och skadade takpannor på yttertaket.  
Färgsläpp och rostangrepp förekommer på det falsade plåttaket och plåtdetaljer.  
Rikligt med lav- /mosspåväxt noterades bitvis på takpannorna.  
Otätheter/glipor förekommer mellan takpannor och plåtbeslagen till takfönstret och flertalet takhuvar.

Takpannor, plåtdetaljer och underlagspapp har en begränsad livslängd. Eftersom husets taktäckning är äldre samt har de brister som noterats ökar risken för vatteninträngning. Detta i sin tur kan leda till fuktskador i underliggande konstruktioner.

Yttertak av aktuell modell har en teknisk livslängd på ca 30-40 år vilket tillsammans med de brister/skador som noterats innebär att man bör räkna med att lägga om yttertaket inom en snar framtid.

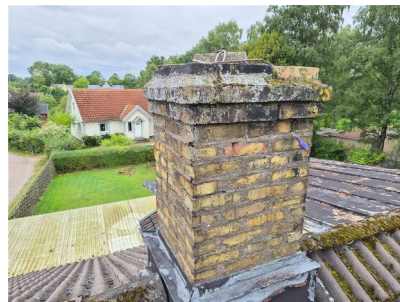
- Sprickor, fogsläpp och frostsprängningar förekommer på skorstenen som saknar ett väderskydd.

Detta kan leda till fukt- och frysrelaterade skador i konstruktionen.

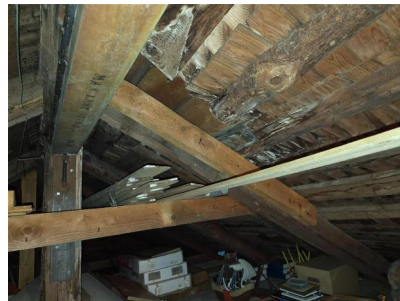
Vindsutrymmet har inte besiktigats i sin helhet på grund av lösöre.

Missfärgningar/fuktfläckar och rötskador förekommer lokalt på underlagstaket som består av spån "sticketak".

Missfärgningar/fuktfläckar kan bero på olika saker, och kan vara ett tecken på en tidigare eller ett pågående läckage.

Vid stickprovvis fuktindikering mot missfärgningarna/fuktfläckarna kunde inga förhöjda indikationer påvisas.

Vi rekommenderar att hela vindsutrymmet görs åtkomligt och att kontakt tas med fackman för vidare kontroll och bedömning av lämpliga åtgärder.

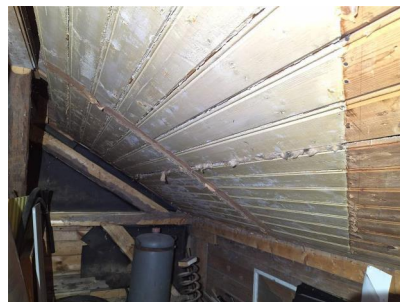
Mikrobiell påväxt noterades bitvis på underlagstaket i sidovindarna.

Detta kan vara ett tecken på att vinden tillförs fukt inifrån bostaden. Observera att besiktning av bostadens ventilationssystem inte har ingått i uppdraget.

För att komma tillrätta med detta kan fukttillförseln inifrån bostaden behöva minskas. Det kan göras genom att ventilationen i bostaden förbättras samt att eventuella otätheter i vindsbjälklaget (tak-/väggvinklar, taklucka med mera) tätas. Läs Anticimex faktablad om uppvärmda vindsutrymmen för tips och råd.

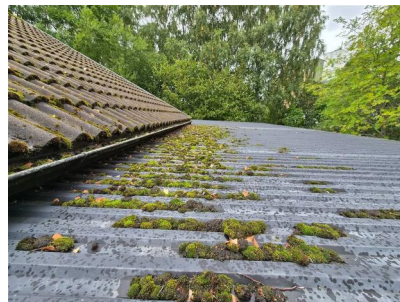
Det låglutande taket har fel taktäckning. Skräpansamlingar förekommer på taket. Torrspäckor, färgsläpp och rötskador noterades på en utav vindskivorna.

Brister i den utvändiga taktäckningen kan leda till att regn- eller smältvatten tränger ner i underliggande takkonstruktion med fuktrelaterade skador som möjlig följd.

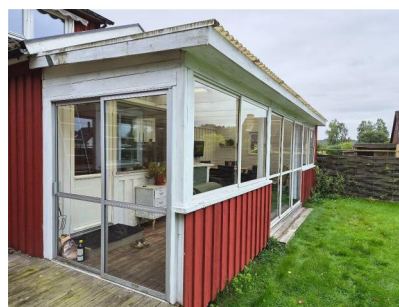
- Hängränna och stuprör saknas.

När hängrännor saknas utsätts fasad och grund för ökad fuktbelastning, vilket i sin tur kan leda till fuktrelaterade skador i bakomliggande konstruktioner.

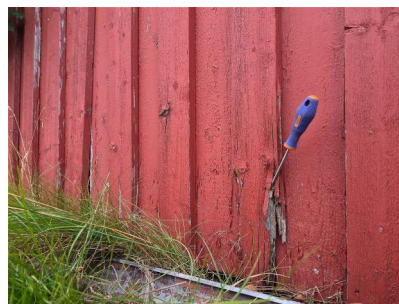
- Torrspäckor, färgsläpp och rötskador förekommer i fasadpanel och trädetaljer.  
Fasadpanelen avslutas bitvis för nära marknivå.

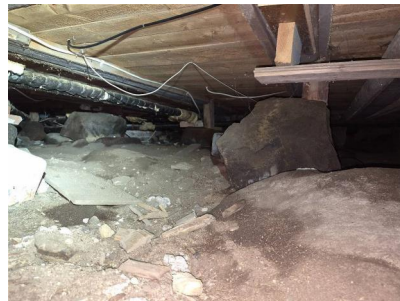
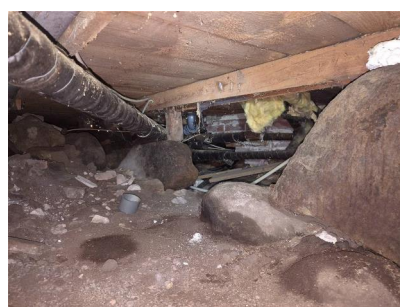
Spår av karbamidskum- \isolering noterades i utrymmet.

Organiskt material i form av byggspill och träplintar med rötskador i nederkant förekommer på marken/i utrymmet.

Mikrobiell påväxt noterades lokalt på blindbotten.

Fuktiga partier förekommer lokalt på marken.

En mikrobiell lukt upplevdes från utrymmet.

Marken består av jord och stenar utan någon ovanpåliggande plastfolie. Grundmurarna är av natursten. Blindbotten och golvbjälklaget består av obehandlade brädor/reglar. Vid stickprovvis fuktkvotsmätning i träkonstruktionerna uppmättes fuktkvoten till 20-22 %.

Det finns risk för mikrobiell tillväxt om den relativa fuktigheten (RF) i luften är över 75 %, vilket i gran- och furuvirke motsvarar en fuktkvot (FK) på ca 17 %.

För att utreda orsaken till och omfattningen av ovanstående skador/brister rekommenderas att hela grunden görs tillgänglig och en fördjupad undersökning utförs.

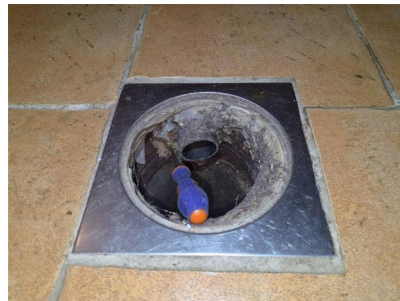
Våtutrymmet har äldre yt-/tätskikt. Tätskiktet är bristfälligt monterat i den rostangripna gjutjärnsbrunnen som är trasig/skadad. "Bomljud", fogsläpp och spruckna klinkerfogar förekommer i klinkergolvet.

Vid fuktindikering i utrymmet noterades inga förhöjda fuktindikationer.

Renovering av utrymmet rekommenderas. Kontakta en behörig våtrumsentreprenör för en renovering. I samband med renoveringen bör omkringliggande konstruktioner kontrolleras för att upptäcka eventuella följdsador.

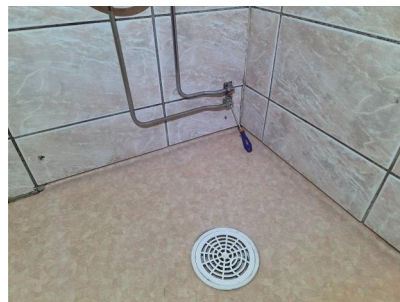
Våtutrymmet har äldre yt-/tätskikt. Rör genomföringar noterades i innerhörnet till väggen i duschzonen. Rör genomföringar finns i golv. Sprickor, fogsläpp och äldre skruvhål tätade med silikon förekommer i kakelplattor och fogar i och utanför duschzonen. Bristfälligt golvfall förekommer i utrymmet.

Eftersom funktionen, som innebär att ytskiktet/tätskiktet ska vara vattentätt, kan vara nedsatt finns en ökad risk att vatten tränger igenom ytskiktet/tätskiktet med vattensador i omkringliggande konstruktioner som följd.

Vid fuktindikering i utrymmet noterades inga förhöjda fuktindikationer.

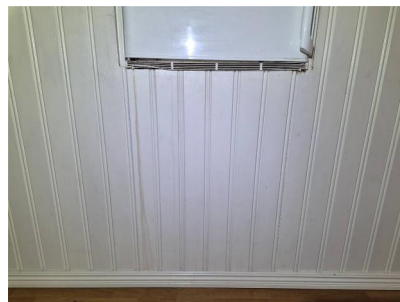
Fuktskydd finns inte i diskbänksskåpet eller under samtliga vitvaror. Rinnmärken noterades på bröstpanelen under kylskåpet. Diskmaskinens avstängningsventil är placerad i diskbänksskåpet. Diskmaskinens avloppsslang är inte fixerad.

Utan fuktskydd är det svårt att upptäcka läckage. Vatten kan då tränga in i omkringliggande konstruktioner och orsaka fuktrelaterade skador som möjlig följd.

Vid fuktindikering mot golvytan/bröstpanelen framför diskbänksskåpet och vitvarorna kunde inga förhöjda fuktindikationer påvisas.

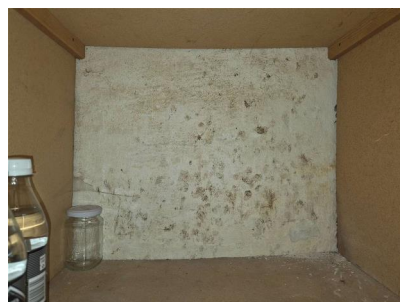
En mikrobiell lukt upplevdes vid inträde till utrymmet.  
Mikrobiell påväxt förekommer lokalt på väggar och tak.

Vi rekommenderar en fördjupad undersökning för att bedöma orsak och omfattning.

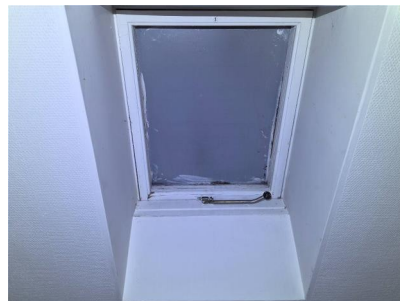
Samtliga fönsterglas finns inte till till takfönstret som är ersatt med en plåtskiva.

Bristen medför en ökad risk för kallras- och kondensproblematik med fuktrelaterade skador som möjlig följd.

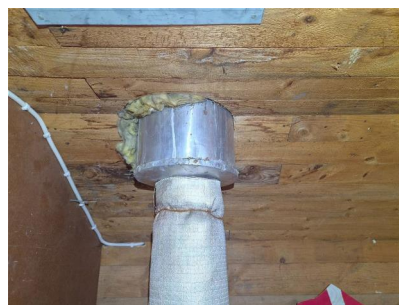
Vid fuktindikering mot missfärgningarna noterades inga förhöjda fuktindikationer.
