**Fastighetsuppgifter**

Fastighetsbeteckning  
Kullbäckstorp 1:82  
Adress  
Enebackevägen 8  
43542 Mölnlycke

| Uppdragsnummer | O33578 |
| Besiktningsdatum | 2026-09-02 |

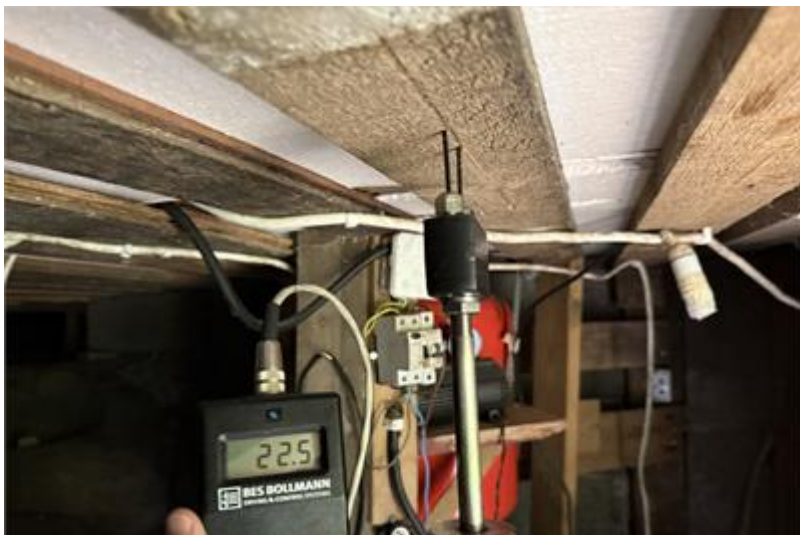
Uteluftsventilerad krypgrund är en känd riskkonstruktion då det finns en ökad risk för skada genom att markfukt och fuktig luft kan skapa problem i krypgrunden. Dessa problem kan ge skador så som fukt, röta, mögel och elak lukt. Klimatet i en uteluftsventilerad krypgrund är beroende av rådande uteklimat. Material i utrymmet fuktas upp under sommarhalvåret. Är värmeisoleringsförmågan god hos bjälklaget förlängs uppfuktningsperioden. Under uppfuktningsperioden råder ofta gynnsamt klimat för mikrobiologisk tillväxt (mögel, bakterier och röta). Vid besiktningstillfället noterades avvikande lukt i utrymmet och mikrobiell påväxt på trossbotten samt mark.

Vidare noterades brister/risker som bla. att delar av bjälklaget är tilläggsisolerats med cellplast underifrån, det förekommer flertalet stöttor i kontakt med mark/berg utan underliggande fuktskydd, organiskt material på makrytan, rötskyddsbehandlat virke i konstruktionen och berg i dagen i större del av krypgrunden. För att utreda orsaken till och omfattningen av samtliga noterade brister/risker rekommenderas en fortsatt teknisk utredning.

*Vid kontroll av konstruktion noterades avvikande fuktkvotvärden, se bilaga 1. Krypgrunden är besiktigt i begränsad omfattning pga. låg höjd.*

Kritiskt gränsvärde för \*mikrobiell tillväxt i trä är ca 17% fuktkvot. Mättnadsgraden i trä ligger på ca 28% fuktkvot. (\*=Samlingsnamn på flertalet mikroorganismer så som bakterier, mögel och likvärdigt)  
Krypgrunden går ej att beträda i sin helhet pga. låg höjd, inspektion har skett i begränsad omfattning.  
Stickprovsmässig fuktkvotsmätning gjordes i syll och trossbottenbrädor, fuktkvoten uppmättes till mellan 19-24% fuktkvot. I utrymmet noterades avvikande lukt i utrymmet och mikrobiell påväxt på trossbotten samt mark. Vidare noterades brister/risker som bla. att delar av bjälklaget är tilläggsisolerats med cellplast underifrån, flertalet stöttor i kontakt med mark/berg utan underliggande fuktskydd, organiskt material på makrytan, rötskyddsbehandlat virke i konstruktionen och berg i dagen

För att utreda orsaken och omfattningen av uppmätta fuktkvotsvärden och brister/risker samt säkerställa kondition och fuktstatus av övriga/ej besiktigade delar av konstruktionen rekommenderas att en fördjupad undersökning utförs.
