# Besiktningsprotokoll

Anticimex Försäkringsbesiktning i samarbete med Fastighetsbyrån

| Fastighetsadress:<br>Horsikavägen 13 | |

| Besiktningsdatum:<br>2026-08-25 | Protokollnummer:<br>69887928 |

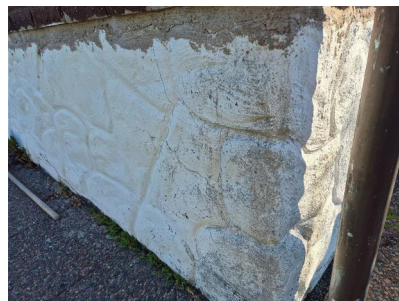
Sprickor/färgsläpp finns lokalt i sockel.

Dessa bedöms inte ha lett till bakomliggande skador.

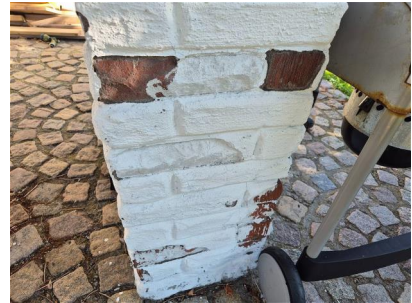
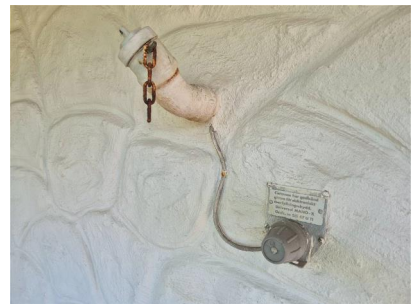
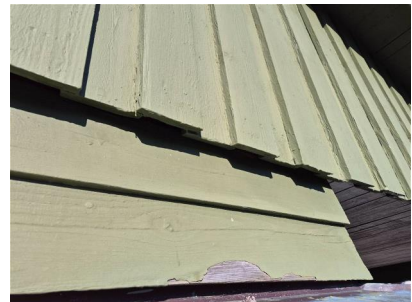
Färgsläpp finns lokalt på tegelpelare, äldre oljepåfyllning finns kvar, rekommenderar att ta bort den för att undvika "feltankning".

Träfasad har färgsläpp och torrsprickor.

Där målningsbehov finns riskerar man att få fukt- och rötskador på grund av sämre vattenavvisande förmåga.

För att öka livslängden rekommenderas målning och underhåll.

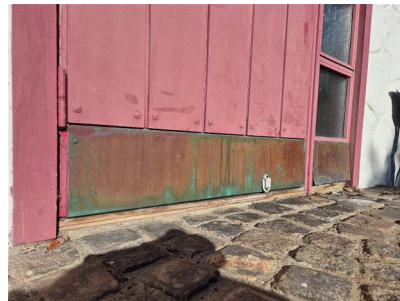
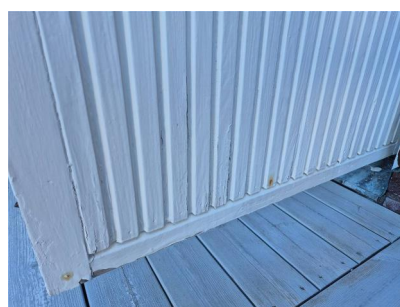
Tröskelbleck saknas under dörr samt altandörr har lokala underhållsbehov.

Detta medför att det finns risk för att vatten kan rinna in och orsaka fuktskador på tröskel/dörr och/eller i kringliggande vägg och bjälklag.

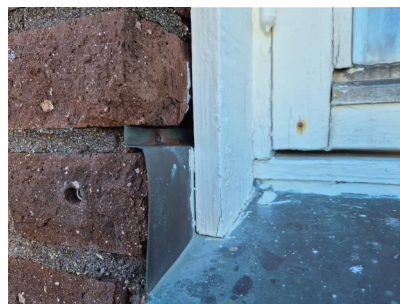
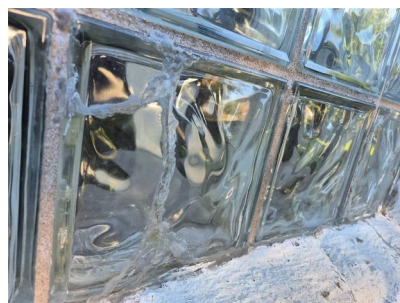
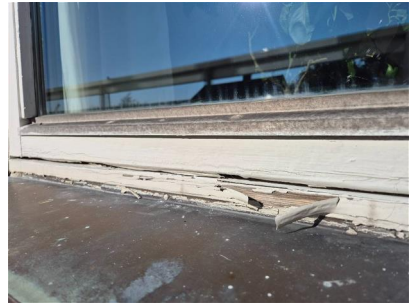
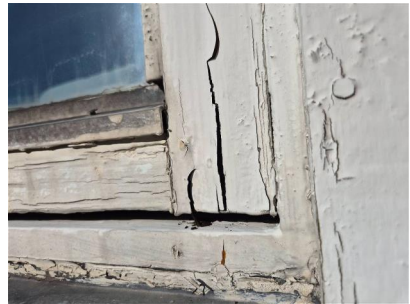
Fönster är i behov av målning/underhåll samt lokala rötskador förekommer.  
Otätheter förekommer mellan fasad/fönstersmyg/fönsterbleck

Fönsterbågar och fönsterkarmar där målningsbehov finns riskerar att få fukt- och rötskador på grund av sämre vattenavvisande förmåga.

Vissa äldre isolerglas är punkterade (missfärgade/imma mellan rutorna).

Isolerglas som är punkterade tyder på att tätningen mellan rutorna är bristfälliga.

Vidare förekommer lokalt sprickor i betongglasblock.

För att öka livslängden på fönster rekommenderas tätning med mjukfog, målning och underhåll.

Kontakta glasmästare för åtgärdsförslag och bedömning av omfattningen av ett eventuellt fönsterbyte.

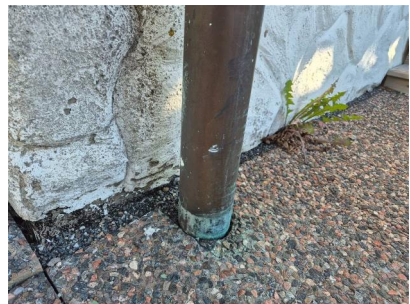
Lövsilar finns inte.

När det saknas lövsilar så finns det risk att det blir stopp i dagvattenledningen.

För att hindra stopp i dagvattenledningar rekommenderas komplettering av lövsilar.

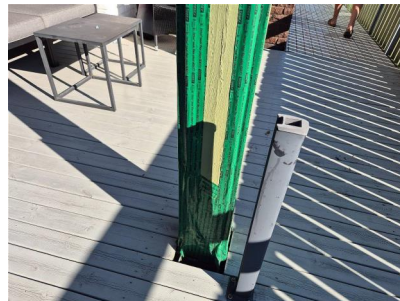
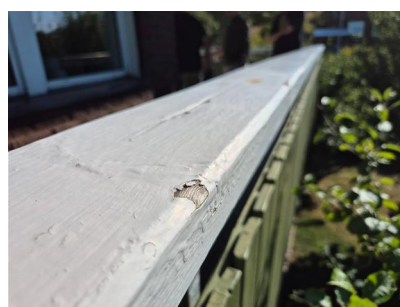
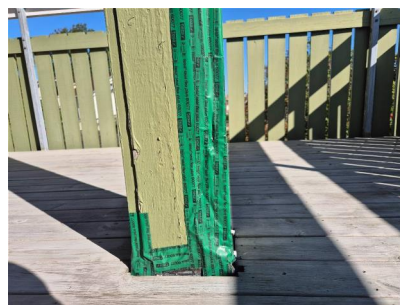
Äldre falsad kopparplåt som tätskikt på balkong under trallen.

Balkongräcket är i behov av målning/underhåll.

När målningsbehov finns riskerar man att få fukt- och rötskador på grund av sämre vattenavvisande förmåga.

Bärande stolpar till takkonstruktionen har rötskador.

Falsar/skarvar på plåtar måste regelbundet kontrolleras och underhållas eftersom de med tiden kan förväntas bli otäta pga. rörelser i plåtarna. Rekommenderar kontakt med plåtslagare för bedömning och eventuell åtgärd.

För att öka livslängden på fönster rekommenderas målning och underhåll.

Vi rekommenderar kontakt med snickare för att bedöma orsak, omfattning och åtgärd för att undvika strukturella skador.

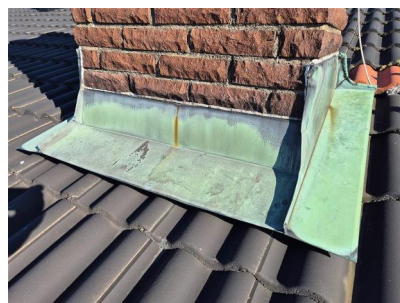
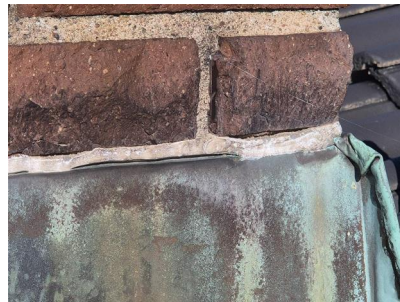
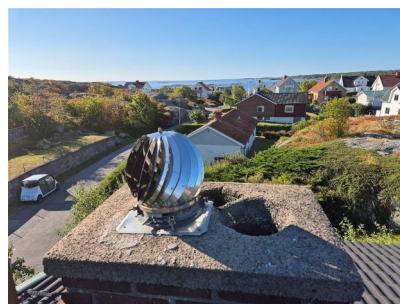
Vissa äldre plåtdetaljer på yttertaket är inte utbytta i samband med takrenoveringen (låg läkthöjd).

Mindre otätheter finns mellan anslutningsplåt och murstocken.

Pannorna är inte randfästa (rödmarkerade pannor på bild ska vara fästa).

Detta kan leda till fuktskador i bakomliggande konstruktioner.

Kontakta en plåtslagare för kontroll och åtgärd.

Vidare rekommenderas montering av väderskydd över skorstenen (om den inte eldas i regelbundet).

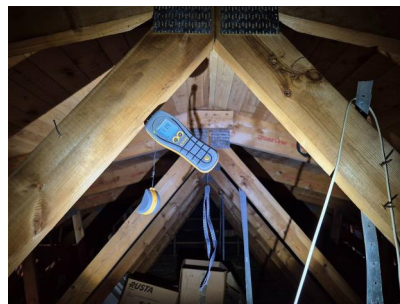
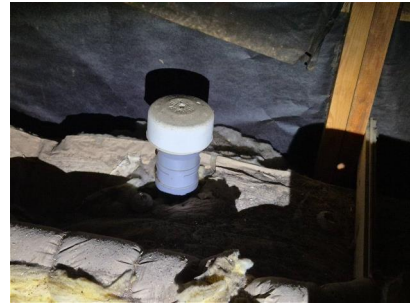
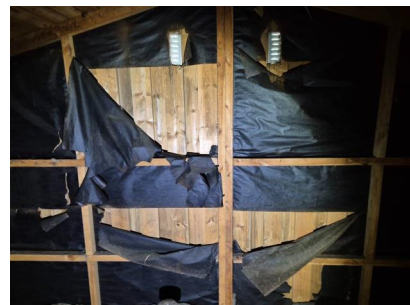
Vid kontroll av vinden (längs landgång) uppmättes fuktvärden under kritisk fuktnivå för mikrobiell tillväxt och en normal lukt upplevdes. Fuktkvoten i underlagstak/takbjälkar uppmättes till 11,4 % (risk för mikrobiell tillväxt föreligger vid 17 % och över).

Avloppsluftare avslutas på vind.

Risk finns för kondensskador i omkringliggande konstruktioner med fukt/mikrobiella skador som följd om den fastnar i öppet läge.

Vindpappen har lossnat lokalt på gavlar rekommenderar justering/komplettering för att undvika att regnvatten kan tryckas in mellan träpanelen vid kraftig vind.

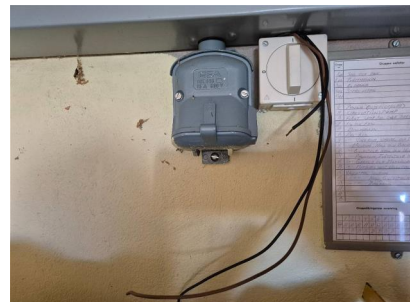
Äldre trefasuttag finns.

Rekommenderar byte till ett CEE godkänt uttag då dessa äldre kan medföra personskador (samt ta bort de lösa elledningarna bredvid).

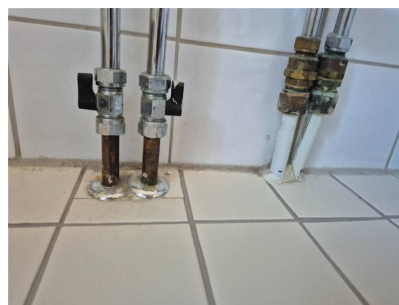
Våtutrymmet har äldre yt-/tätskikt.

Lokalt noterades "bom" bristfällig vidhäftning på klinkergolv utanför våtzon och rörgenomföringar finns i golv.

Eftersom funktionen, som innebär att ytskiktet/tätskiktet ska vara vattentätt, kan vara nedsatt/samt ovannämnda noteringar, finns en ökad risk att vatten tränger igenom ytskiktet/tätskiktet med vattenskador i omkringliggande konstruktioner som följd.

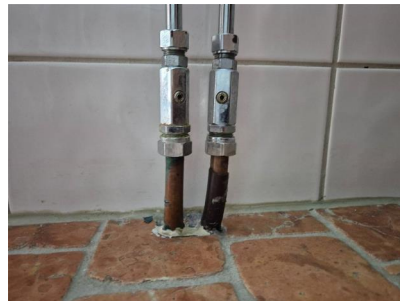
Våtutrymmet har äldre yt-/tätskikt.

Övrigt noterades lokalt bristfälligt fall på klinkergolv utanför våtzon, rörgenomföringar i golv i dusch, golvbrunnen ej bytt vid renovering samt den är placerad för nära vägg.

Eftersom funktionen, som innebär att ytskiktet/tätskiktet ska vara vattentätt kan vara nedsatt/samt ovannämnda noteringar, finns en ökad risk att vatten tränger igenom ytskiktet/tätskiktet med vattenskador i omkringliggande konstruktioner som följd.

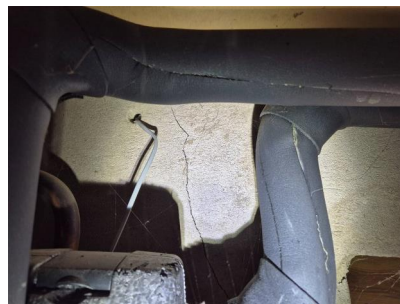
Lokalt förekommer sprickor i grundmuren, bedöms vara kosmetiskt

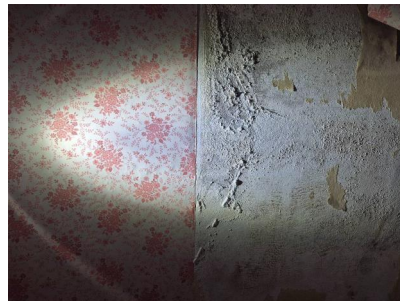
Våutrymmet har äldre yt-/tätskikt. Lokala tapetsläpp/kalk-salt utfällningar finns på grundmuren.

Eftersom funktionen, som innebär att ytskiktet/tätskiktet ska vara vattentätt, kan vara nedsatt finns en ökad risk att vatten tränger igenom ytskiktet/tätskiktet, dock är skaderisken begränsad i utrymmet som mestadels är oorganiskt.

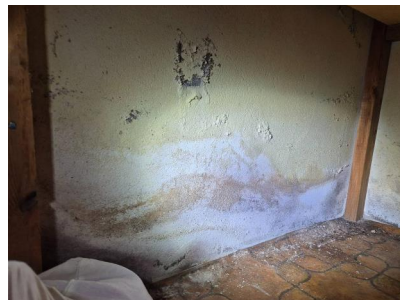
Lokala färgsläpp/kalk-salt utfällningar förekommer på grundmur. Se notering Souterrängplan/Allmänt nedan

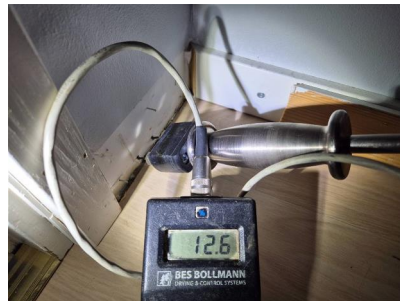
Flytande golv direkt på betongplatta.

En oisolerad eller en tunnare isolerad betongplatta avger mer eller mindre fukt (beroende på underliggande konstruktion/markförhållanden) och om organiskt material har direktkontakt med betongplattan, så finns en risk för att lukt kan uppstå mellan betongplatta och ytskikt. Ofta förekommer syllkonstruktioner i mellanväggar som utförts med ett felaktigt fuktskydd och som även ibland är rötskyddsimpregnerade.

Vid luktkontroller i golv/väggvinklar kunde ingen avvikande lukt noteras.

Vid kontroll av syll bakom golvlister på invändig vägg i Passage uppmättes fuktkvoten till 12.6 % och normal lukt upplevdes.
