# Besiktningsprotokoll

Anticimex Försäkringsbesiktning i samarbete med Fastighetsbyrån

| Fastighetsadress:<br>Lövvikens Gård 1 | |

| Besiktningsdatum:<br>2026-09-02 | Protokollnummer:<br>69910293 |

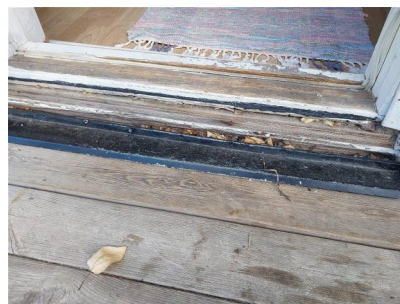
Tröskelbleck saknas/är bristfälligt monterat under dörrar.

Avsaknad/bristfälligt monterade tröskelbleck medför att det finns risk för att vatten kan rinna in och orsaka fuktskador på tröskel och/eller i kringliggande vägg och bjälklag.

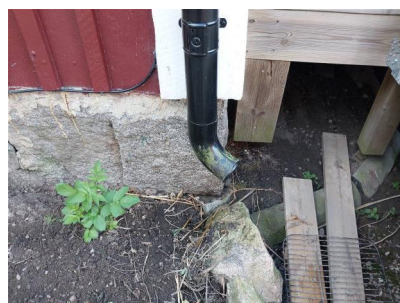
Stuprör avslutas intill husliv samt kondensvatten från luftvärmepumpens utedel leds inte bort från huset.

Detta kan medföra en ökad fuktbelastning på grunden, sockel samt fasad med fuktrelaterade skador som möjlig följd.

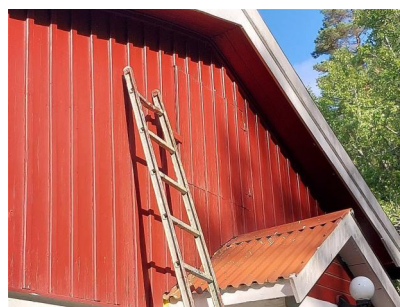
Vindsutrymmet kunde inte besiktas då säker transportväg till luckan saknas.

Stege gick ej ställa upp så ett säkert sätt och tillträde till vinden sker via entrétak vilket bedöms som en säkerhetsrisk.

Vi rekommenderar en kompletterande besiktning när säker transportväg installerats.

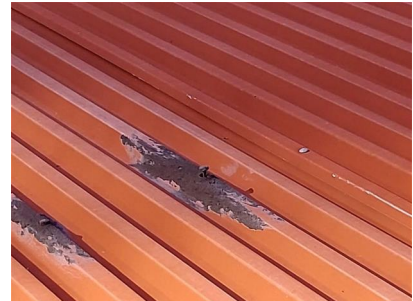
Spikar har lokalt rest sig ur plåttakt samt tätning är lokalt bristfällig/saknas vid spikar.

Äldre plåtarbeten runt skorstenar.

Detta medför en ökad risk för att vatten tränger ner i omkringliggande konstruktioner och orsakar fuktskador.

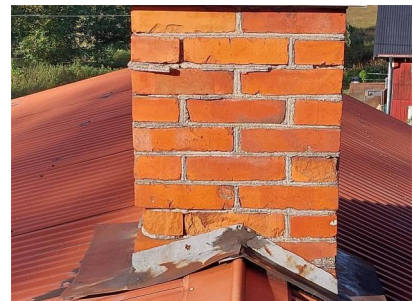
Lösa/trasiga fogar och frostsprängningar i tegel förekommer på skorsten.

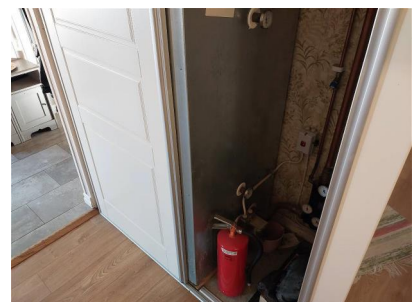
Akkumulatortank är olämpligt placerad.

När tanken finns i ett utrymme utan tätskikt ökar risken för fuktrelaterade skador i omkringliggande konstruktioner vid ett läckage.

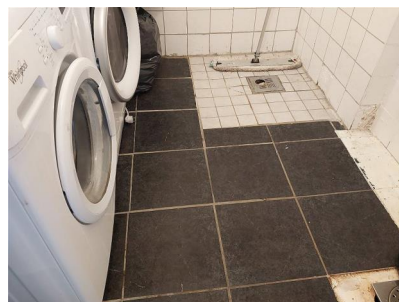
Golvet i utrymmet är inte fuktsäkrat mot väggar och tätskikt saknas helt eller delvis, klinker har släppt från underlaget (vidhäftningen mellan klinker och underlag har upphört, så kallat bomljud uppstår), tröskel saknas, golvbrunnar är bristfälligt monterade/ej godkända.

Med anledning av de brister och skador som finns rekommenderas att kontakt tas med fackman för kontroll samt eventuellt ett åtgärdsförslag.

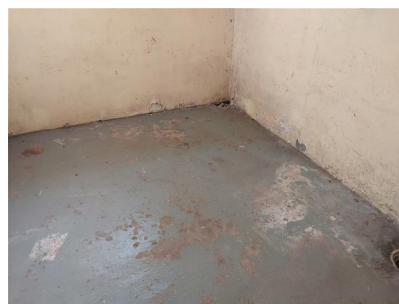
Källare har påreglade ytterväggar i del av utrymmet.

Källaren med påreglade ytterväggar riskerar att drabbas av fuktskador på grund av naturlig fuktpåverkan från mark. Detta kan i sin tur leda till mikrobiella skador (angrepp av mikroorganismer) som kan leda till att mikrobiell lukt sprids till boendemiljön.

Vid kontroll av konstruktion uppmättes fuktvärden över kritisk nivå för mikrobiell tillväxt och normal lukt upplevdes.

Risk för mikrobiell tillväxt föreligger om den relativa fuktigheten (RF) i den omgivande luften är över 75 % vilket i furuvirke motsvarar en fuktkvot (FK) på 17 %. Fuktkvoten uppmättes till 19%.

Puts och färgsläpp förekommer på golv och väggar.

Trasigt fönsterglas finns.

Vi rekommenderar en fördjupad undersökning för att bedöma orsak och omfattning.

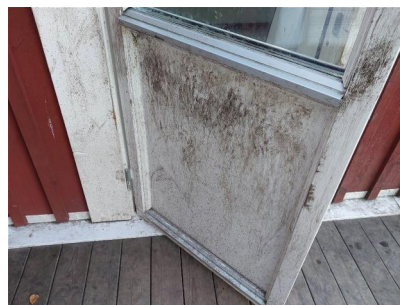
Fönster är i behov av målning/underhåll.

Fönster där målningsbehov finns riskerar att få fukt- och rötskador på grund av sämre vattenavvisande förmåga.

Trasigt fönsterglas samt fönsterglas med sprickor i förekommer.

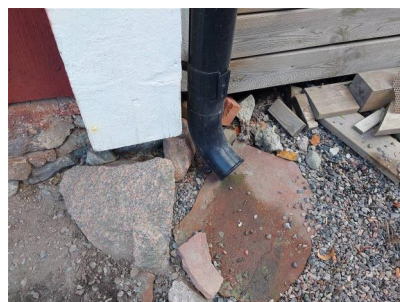
Stuprör avslutas nära husliv.

Detta kan medföra en ökad fuktbelastning på grunden, sockel samt fasad med fuktrelaterade skador som möjlig följd.

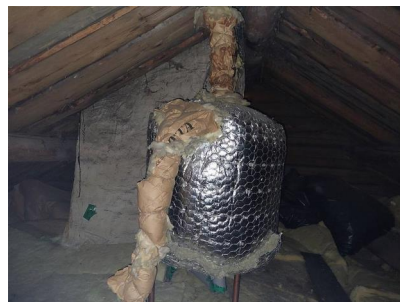
Expansionskärl finns installerad på vind.

Expansionskärl som är i bruk på vinden är olämpligt placerat då ett läckage kan leda till att vatten rinner ut i omkringliggande konstruktioner med fuktskador som följd.

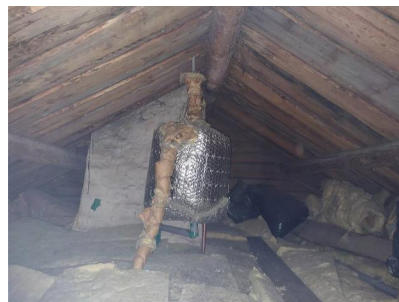
Vid kontroll av vinden uppmättes fuktvärden under kritisk fuktnivå för mikrobiell tillväxt och en normal lukt upplevdes.

Risk för mikrobiell tillväxt föreligger om den relativa fuktigheten (RF) i den omgivande luften är över 75 % vilket i furuvirke motsvarar en fuktkvot (FK) på 17 %. Fuktkvoten i underlagstak/takbjälkar uppmättes till 8%.

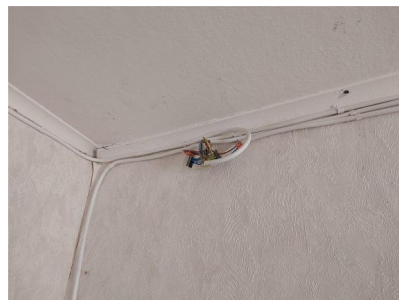
Vissa brister noterades i elinstallationerna så som att beröringsskydd saknas, bristfälligt monterade kablar och strömbrytare m.m.

Kontakta en elektriker för kontroll och åtgärd.
