**Fastighetsuppgifter**

Kasen 1:6

Kaselyckan 23

| Uppdragsnummer | P6070 |

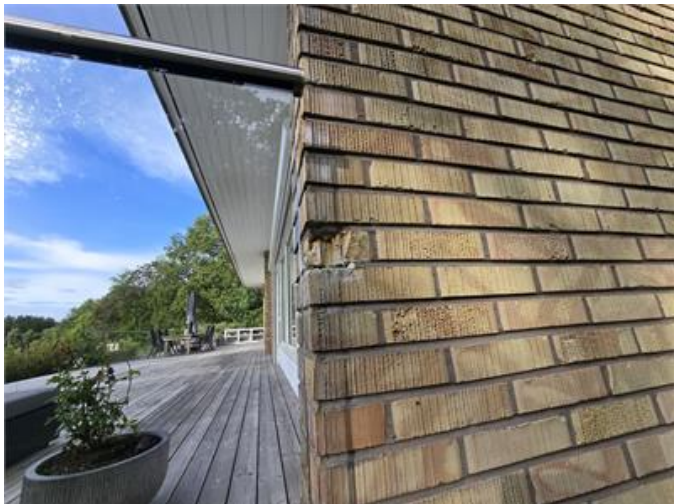
| Besiktningsresultat | | | | | |
|---|---|---|---|---|---|
| Fasad Tegel | | x | | | Frostsprängd sten förekommer i mindre omfattning.<br>Spricka noterades i anslutning till entrédörr. |

Fasad Tegel: Frostsprängt tegel noteras lokalt.

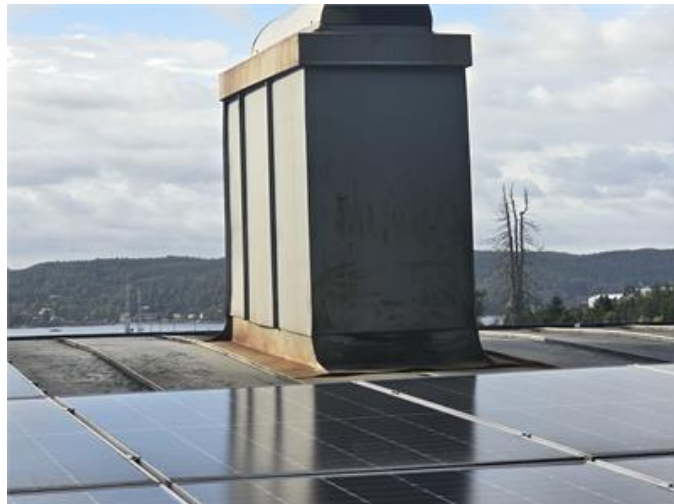
| Besiktningsresultat | | | | | |
|---|---|---|---|---|---|
| Tak | | x | | | Rostanvisningar vid skorsten.<br>Takfot/sims har tvätt/målningsbehov. |

Tak: Rostanvisningar på skorsten.

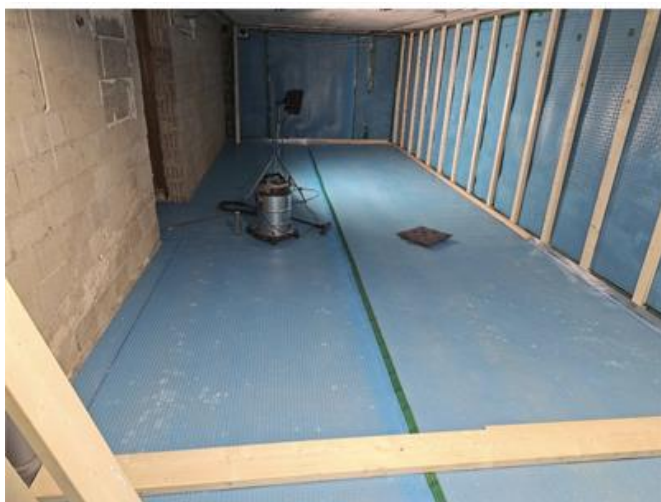
| Besiktningsresultat | | | | | |
|---|---|---|---|---|---|
| | | x | | | Platonmatta bakom utreglade väggar samt under laminatgolv.<br>Spricka noteras i grundmur i förråd mot nordost. Färgsläpp i pannrum. |

Källare: Säljares bild från renovering, platonmatta på vägg/golv.
