# Besiktningsprotokoll

Anticimex Försäkringsbesiktning i samarbete med Fastighetsbyrån

| Fastighetsadress:<br>Klevs väg 41 | |

| Besiktningsdatum:<br>2026-09-04 | Protokollnummer:<br>69913376 |

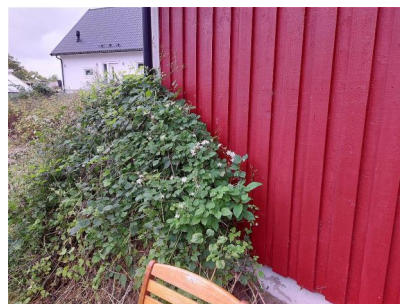
Växter finns i anslutning till byggnaden.

När det finns rabatter och växter nära byggnaden finns risk att fukt stannar kvar i väggarna. Detta kan i sin tur orsaka invändiga fuktskador. Växternas rötter kan också skada grundmuren och sätta dräneringsledningen ur funktion.

Området närmast huset rekommenderas att vara fritt från växtlighet.

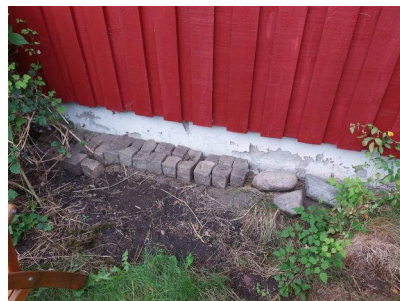
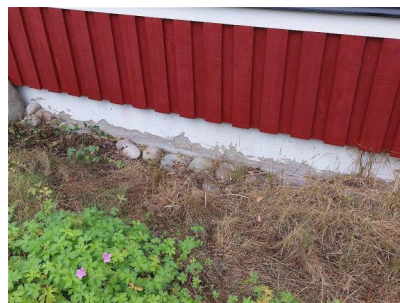
Sockeln har färg/putssläpp och är lokalt i behov av målning/underhåll.

Sockel och fasadbeklädnad där målningsbehov finns riskerar att få fuktskador på grund av sämre vattenavvisande förmåga. För att inte riskera fuktskador rekommenderas målning och underhåll.

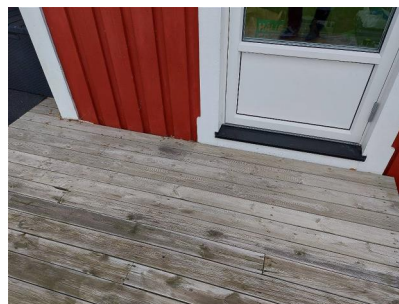
Fasadpanel är lokalt avslutad under/ bakom tralldäck. Vilket bl.a. försvårar framtida underhåll samt ökar risk för fuktuppsug i ändträ. Vid målning bör närmsta trallbräda demonteras för att även kunna måla ändträ på panelen.

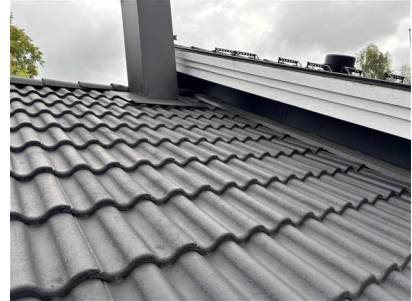
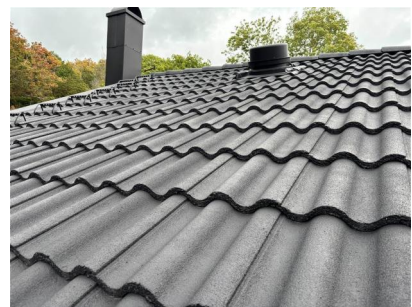
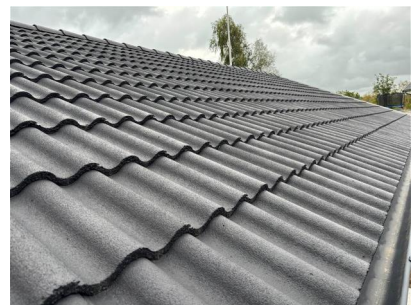
Yttertaket är äldre och i behov av renovering. (Den äldre delen av huset).

Taket är äldre och har passerat tiden för sin tekniska livslängd. Renovering av yttertaket rekommenderas. Kontakta en takentreprenör för en renovering. I samband med renoveringen bör omkringliggande konstruktioner kontrolleras för att upptäcka eventuella följdskador.

Taket besiktigat från stege lutad mot hängränna.

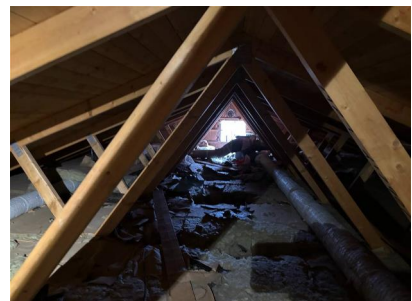
Inget att notera.

Vinden besiktigad med kliv på takstolar då landgång saknas.

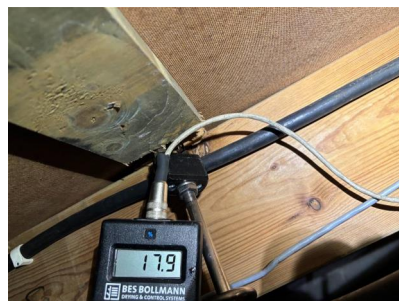
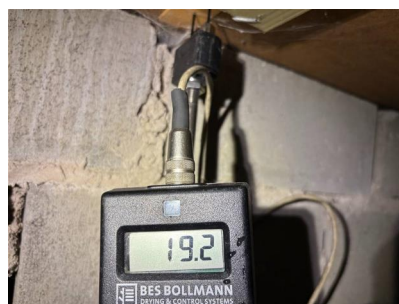
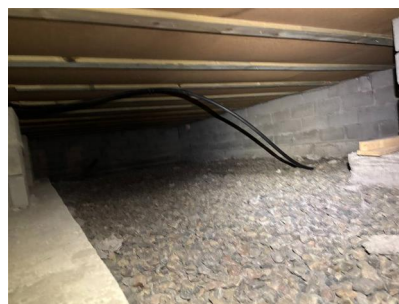
Vid kontroll av krypgrunden uppmättes fuktvärden över kritisk nivå för mikrobiell tillväxt .

Mindre mikrobiell påväxt noterades på blindbottenskivor samt tryckimpregnerat virke finns på blindbotten. Ingen plast ligger på markskiktet.

Risk för mikrobiell tillväxt föreligger om den relativa fuktigheten i den omgivande luften är över 75 % vilket i furuvirke motsvarar en fuktkvot på 17 %.

Uteluftsventilerade krypgrunder med bjälklag av organiskt material har ofta fuktskador på grund av naturlig fuktpåverkan. Lukten som känns i krypgrunden kan också spridas till boendemiljön. Fuktkvoten uppmättes 17,9% och 19,2% i bjälklagets undersida.

Den upptäckta mikrobiella påväxten på bjälklagets undersida indikerar att grunden delar av året är så fuktig att mikroorganismer utvecklas. För att undvika detta så måste grundens klimat bli torrare. Se även bifogat faktablad "Uteluftsventilerade krypgrunder".

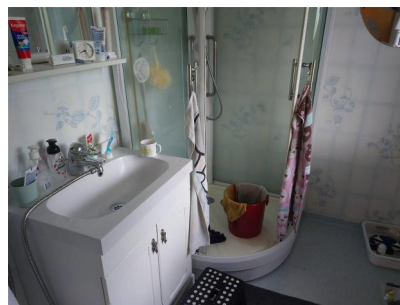
Våtutrymmet har äldre yt-/tätskikt. I dagsläget används en duschkabin för att minimera risken för skada.

Utrymmet är äldre och har passerat tiden för sin tekniska livslängd.

Renovering av utrymmet rekommenderas. Kontakta en behörig våtrumsentreprenör för en renovering. I samband med renoveringen bör omkringliggande konstruktioner kontrolleras för att upptäcka eventuella följdskador.

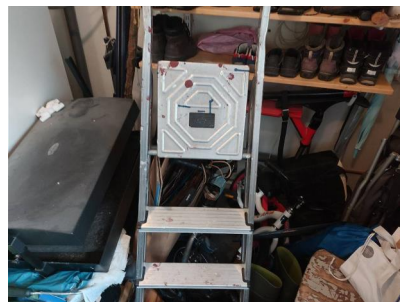
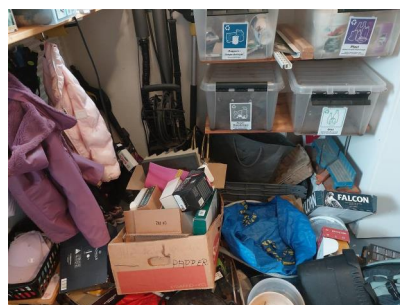
Pannrummet är från 2004 och golvet saknar tätskikt. I utrymmen där vattenhantering förekommer finns en ökad risk för att läckage eller återkommande fuktbelastning tränger ner i underliggande konstruktioner och orsakar fukt- och mögelskador. Risken ökar med byggnadsdelarnas ålder och slitage. Då golvkonstruktionen inte har ett tätskikt kan eventuella läckage bli svårare att upptäcka i tid. Det rekommenderas att utrymmet kontrolleras regelbundet och att behov av framtida renovering med modern fuktsäker utformning beaktas.

Golv och väggar är delvis skymda av bohag och har därför ej kunna besiktigas i sin helhet.
