**Fastighetsuppgifter**

Röllekan 4

Ljunggatan 13

## Bilaga 1 för kontroll av valda konstruktioner

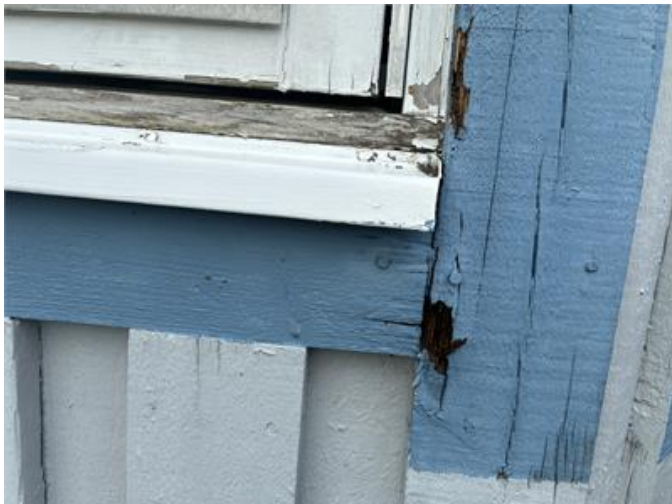
| Besiktningsresultat | | | | | |
|---|---|---|---|---|---|
| Fasad | | X | | | Fasad har på sidor åt syd/väst underhåll och målningsbehov. Rötskador förekommer i några brädor som behöver bytas, otätheter i fasaden finns på några ställen. Se kommentar/riskanalys. |

Fasadpanel med behov av underhåll/målning riskerar att drabbas av fukt- och rötskador. När det finns otätheter i fasaden innebär det risk för att vatten kan tränga in och orsaka fuktrelaterade skador i bakomliggande konstruktion.

Fasad: Exempel på rötskador i fasadpanel samt underhållsbehov fönster på burspråk kök.

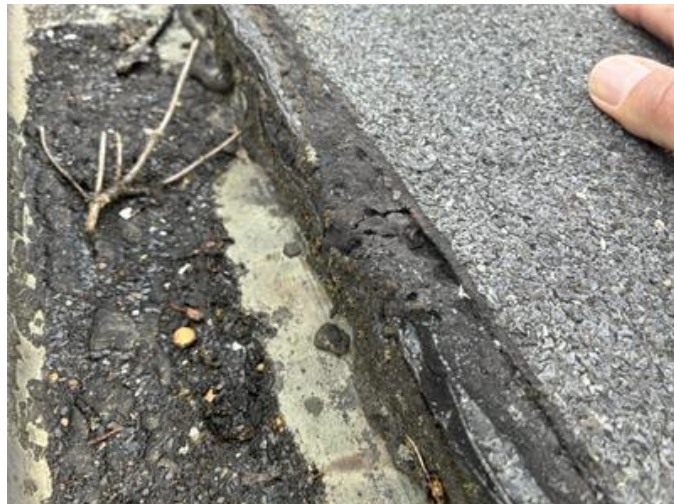
| Besiktningsresultat | | | | | |
|---|---|---|---|---|---|
| Tak | | X | | | Tak på poolrum och garage har oklar ålder. Flertalet lager papp monterat på fotplåt. Inbyggnadsränna är en riskkonstruktion för fuktskador. Se kommentar/riskanalys. |

Uppskattad livslängd på ett tak med ytpapp/gummiduk varierar beroende på kvalitet och tillverkare, men uppskattas vanligen till 15-20 år. Ytskiktet föråldras, blir spröd och börjar spricka. När flertalet lager med ytpapp är monterade på varandra finns risk att otätheter uppstår när nedre papp monterad på plåten släpper av ålder med risk för fuktskador i underliggande konstruktioner.

Bilden visar inbyggnadsränna med flera lager papp svetsad på dess fotplåt.

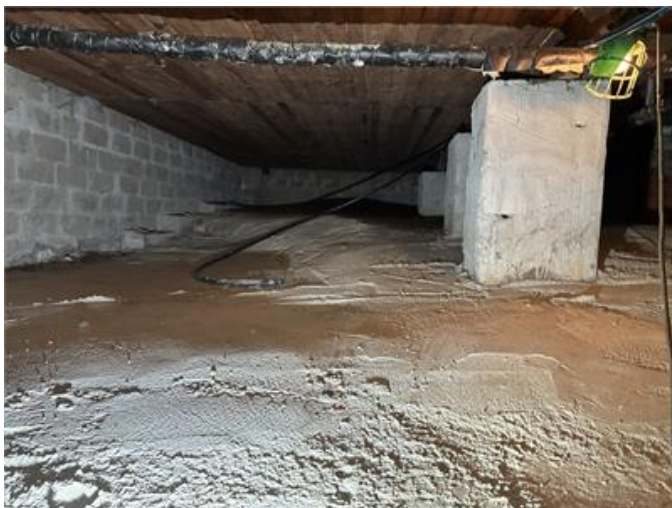
| Besiktningsresultat | | | | | |
|---|---|---|---|---|---|
| Krypgrund | | | X | | Krypgrunder är generellt ansett som riskkonstruktion för fuktskador. Avvikande unken/mikrobiell lukt upplevdes och fuktvärden över gränsvärden uppmättes. Se vidare bilaga "Kontroll av valda konstruktioner". Se kommentar/riskanalys. |

Krypgrunder är generellt ansett som en riskkonstruktion för fuktskador. På grund av förhöjd fuktstatus, dels orsakad av fuktvandring från marken och dels orsakad av uteluft som släpps in i grunden (främst under den varma tiden av året), kan fuktskador/mikrobiell tillväxt med negativ inverkan på såväl byggnaden som inomhusmiljön uppstå i utrymmet och angränsande konstruktioner.

Krypgrund: översiktsbild.

Det rekommenderas att denna besiktning kompletteras med en fördjupad undersökning med viss friläggning för att utreda orsaken till samt omfattningen av de fuktrelaterade skadorna/bristerna. En sådan utredning resulterar oftast i ett åtgärdsförslag, vanligt är att installation av krypgrundsavfuktare (adsorptionsavfuktare) rekommenderas i kombination med eventuella andra åtgärder.

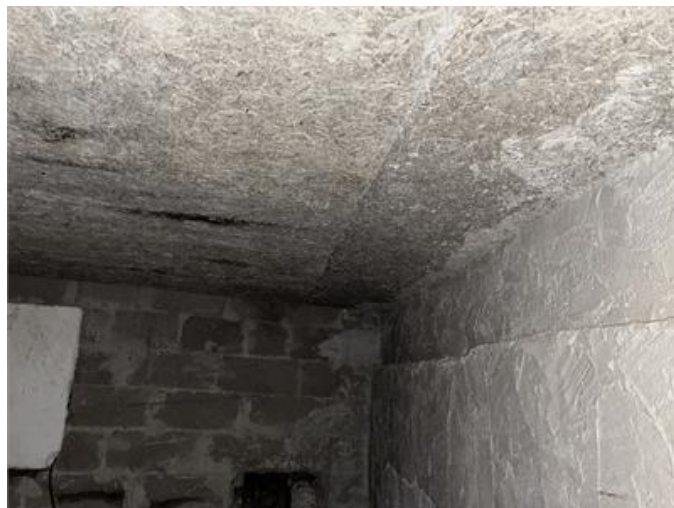
Bilden visar träullitskiva monterad på undersida hallens betongvalv från krypgrunden.

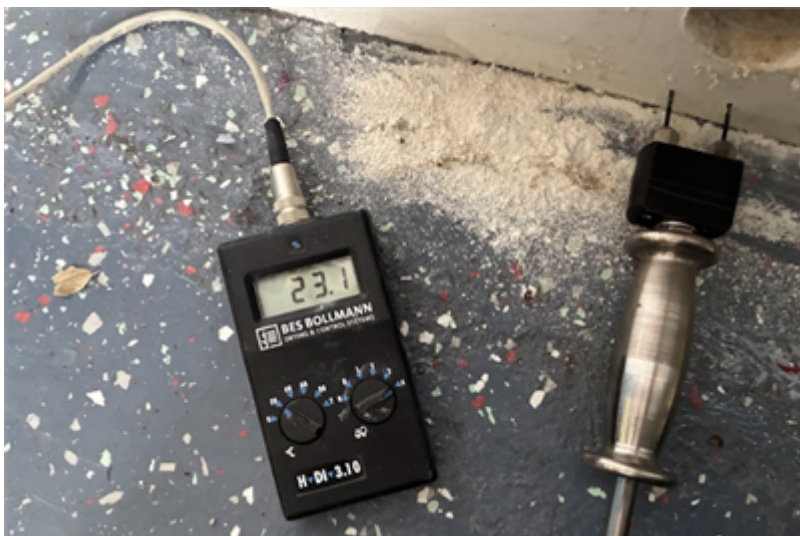
| Konstruktionsuppbyggnad | Källare med betonggjutning och murade grundmurar av betongsten. Uppreglade väggkonstruktioner runt dusch/bastu. |

Kontroll av konstruktionen gjordes via stickprovsmässig håltagning i utsida vägg bastu.  
Fuktvärden över gränsvärdet för mikrobiell tillväxt uppmättes.  
Fuktkvoten uppmättes till 23-24%.  
Risk för mikrobiell tillväxt föreligger vid en fuktkvot på 17%.  
Risk för rötskador föreligger vid 28%.

Vidare rekommenderas att ersätta de uppreglade träkonstruktionerna med fuktsäker lösning (tex klinkers eller målade betongytor). Organiskt material eller täta ytskikt bör inte finnas i utrymmet. Denna rekommendation gäller hela källarplanet.

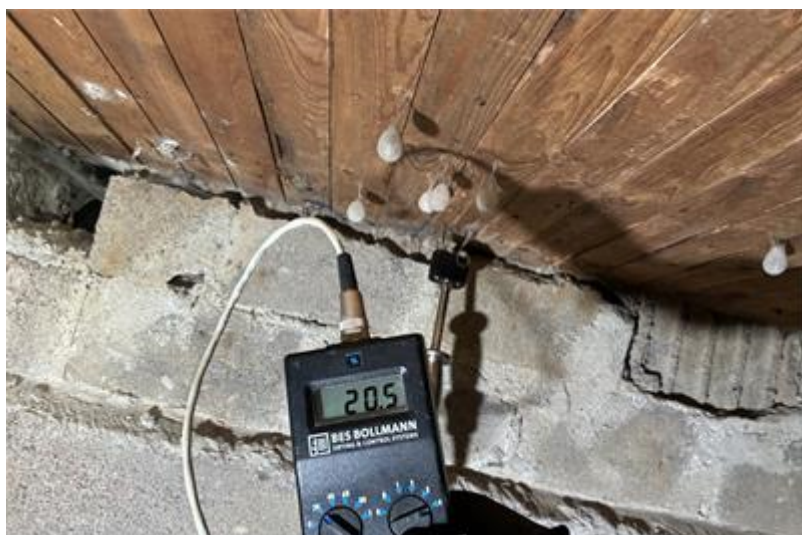
| Konstruktionsuppbyggnad | Uteluftsventilerad krypgrund med isolerat träbjälklag ovan murade grundmurar av betongsten. Marken är betong. |

Avvikande unken/mikrobiell lukt upplevdes vid tillträde till utrymmet ( Rötskador noterades i undersida blindbotten, bl.a. hörn under vardagsrum. Träullit finns monterad under entréhallens betongvalv. Kontroll av konstruktionen utfördes genom stickprovsmässig fuktmätning i undersida golvbjälklag. Fuktvärden över gränsvärde för mikrobiell tillväxt uppmättes. Fuktkvoten uppmättes till 17-19%, lokalt 20-21% vid lägre delen under vardagsrum. Risk för mikrobiell tillväxt föreligger vid en fuktkvot på 17%. Risk för rötskador föreligger vid en fuktkvot på 28%

Det rekommenderas att denna besiktning kompletteras med en fördjupad undersökning med viss friläggning för att utreda orsaken till samt omfattningen av de fuktrelaterade skadorna/bristerna. En sådan utredning resulterar oftast i ett åtgärdsförslag, vanligt är att installation av krypgrundsavfuktare (adsorptionsavfuktare) rekommenderas i kombination med eventuella andra åtgärder.
