**Fastighetsuppgifter**

Hjällbo 34:33

Västerslänt 25

Byggnadsbeskrivning  
Mellanliggande radhus i 2-plan

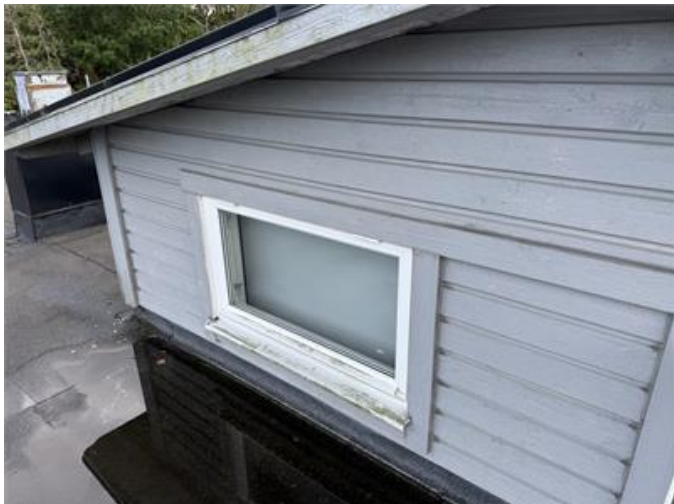
| Besiktningsresultat | | | | | |
|---|---|---|---|---|---|
| Fönster/dörrar: | | X | | | Lokalt noterades målning/underhållsbehov och det förekommer fönster där överbleck saknas. |

Exempel fönster där överbleck saknas

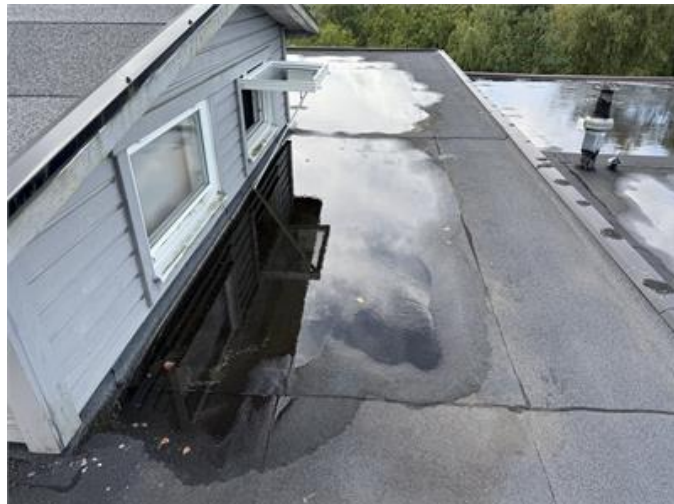
| Besiktningsresultat | | | | | |
|---|---|---|---|---|---|
| Yttertak: | | X | | | På yttertaget noterades svackor/lågpunkter på taket med kvarstående vatten, vilket ökar slitage och medför en ökad risk för läckage med fuktrelaterade skador i underliggande konstruktioner som följd. På yttertaget noterades att vissa plåtdetaljer är äldre och rostangripna. För vidare bedömning och lämpliga åtgärdsförslag rekommenderas kontakt med fackman. |

Exempel svackor/lågpunkter på tak med ståendes vatten

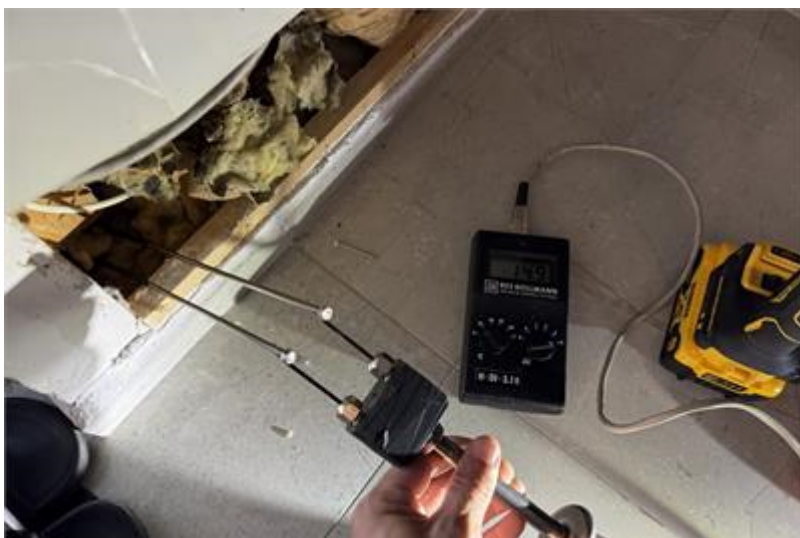
Kontroll av konstruktion gjordes genom inspektionslucka i hall. Fuktkvotsmätning gjordes i syllregel i hall, i träregelverk i Installationsschakt/rörschakt i allrum och i syllregel i kök. Fuktkvoten uppmättes till mellan 14-16% fuktkvot i syllregel i hall, 10-12% fuktkvot i träregelverk i installationsschakt/rörschakt och 14-16% fuktkvot i syllregel i kök.

Vid stickprovskontroll av konstruktion uppmättes fuktkvoten till mellan 10-16% vilket ligger under kritiskt gränsvärde för mikrobiell tillväxt. Notera att stickprovsmässig undersökning är utförd. För att säkert fastställa konstruktionens fullständiga kondition och fuktstatus måste en mer omfattande undersökning utföras.
