# Besiktningsprotokoll

Anticimex Försäkringsbesiktning i samarbete med Fastighetsbyrån

| Fastighetsadress:<br>Hasselvägen 50 | |

| Besiktningsdatum:<br>2026-09-01 | Protokollnummer:<br>69893973 |

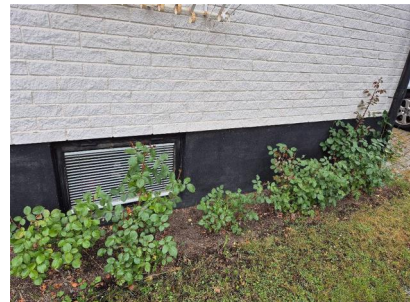
Mindre växtlighet noterades intill sockeln/grundmuren.

Detta kan medföra en ökad fuktbelastning mot sockeln/grundmuren, med fuktrelaterade skador som möjlig följd.

Det rekommenderas att hålla området närmast huset fritt från växtlighet.

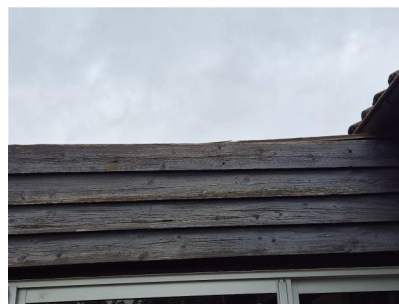
Taksargen har färgsläpp och torrsprickor.

Taksargen och träkonstruktioner där målningsbehov finns riskerar att få fukt- och rötskador på grund av sämre vattenavvisande förmåga.

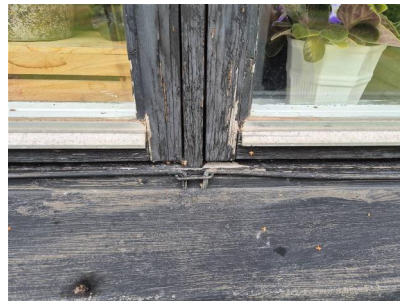
Fönster är i behov av målning/underhåll.

Fönsterbågar och fönsterkarmar där målningsbehov finns riskerar att få fukt- och rötskador på grund av sämre vattenavvisande förmåga.

För att öka livslängden på fönster rekommenderas målning och underhåll.

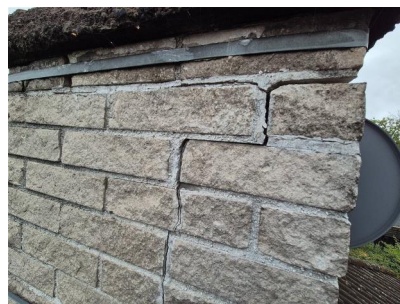
Fogsläpp och sprickor noterades i skorstenen.

Detta kan medföra att skorstenen har ett minskat motstånd mot vatteninträngning, med ökad sprickbildning som möjlig följd.

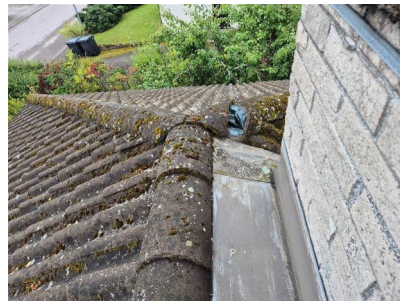
Taket är äldre.  
Nocktätning finns ej.  
1st sprucken nockpanna och 1st sprucken takpanna noterades.  
Mosspåväxt noterades på takpannorna.

Ovan nämnda brister kan innebära att taket har ett minskat motstånd mot att vatten kan tränga ned i underliggande konstruktioner, med fuktrelaterade skador som möjlig följd.

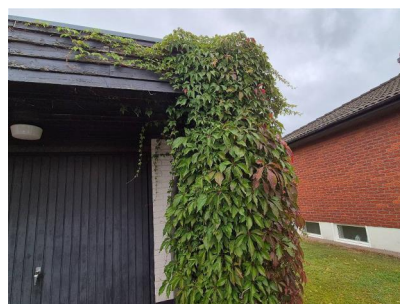
Växtlighet noterades intill garaget.

Detta kan medföra en ökad fuktbelastning mot fasaden, med fuktrelaterade skador som möjlig följd.

Det rekommenderas att hålla området närmast garaget fritt från växtlighet.
