Aspenäs 2:488

Norra Häcksjöbäcksvägen 6

| Uppdragsnummer | O33438 |
| Besiktningsdatum | 2026-08-24 |

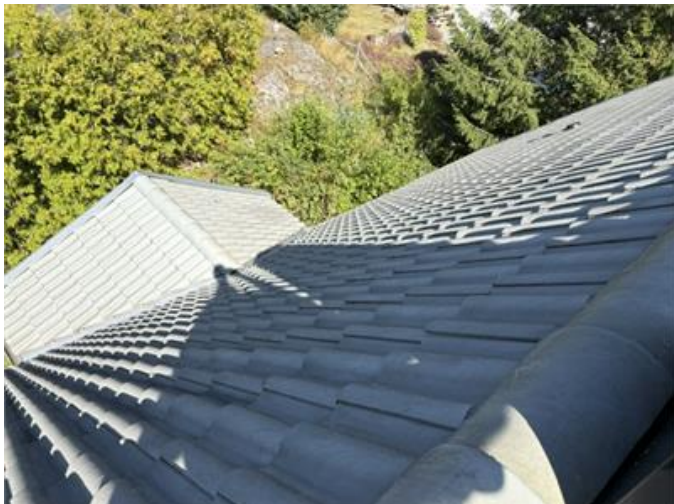
| Besiktningsresultat | | | | | |
|---|---|---|---|---|---|
| Tak | | X | | | Underlagstaket består av duk, se kommentar/riskanalys. Bild 1 (Taket är besiktigt ifrån tak- säkerheten p.g.a. takets branta lutning). |

- Då underlagstaket består av duk finns risk att regn/fukt tränger in i skarvar och andra otätheter vid ogynnsam väderlek med läckage på vindsutrymmet som följd. Detta kan påverka byggnaden negativt.

Bilden visar vy av tak.

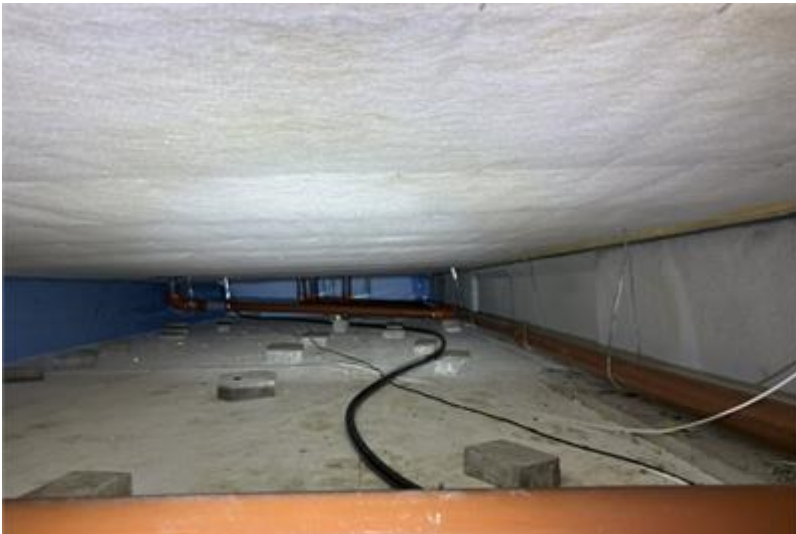
| Konstruktionsuppbyggnad | Prefab betong, plastfolie, cellplast, duk, bjälklag av trä. |

Byggnadens grundkonstruktion består av en s.k. undertrycktsventilerad varm/isolergrund, denna grundkonstruktion är ej idag någon uttalad riskkonstruktion och därför har ej fuktkvotsmätningar utförts.

Krypgrunden är en s.k. undertrycktsventilerad varm/isolergrund. Det är viktigt att frånluftfläkten i utrymmet fungera och är i bruk för att utrymmet skall bibehålla ett bra klimat.
