Ströpsta 3:598

Sandstensslingan 3

| Uppdragsnummer | A38106 |
| Besiktningsdatum | 2026-09-07 |

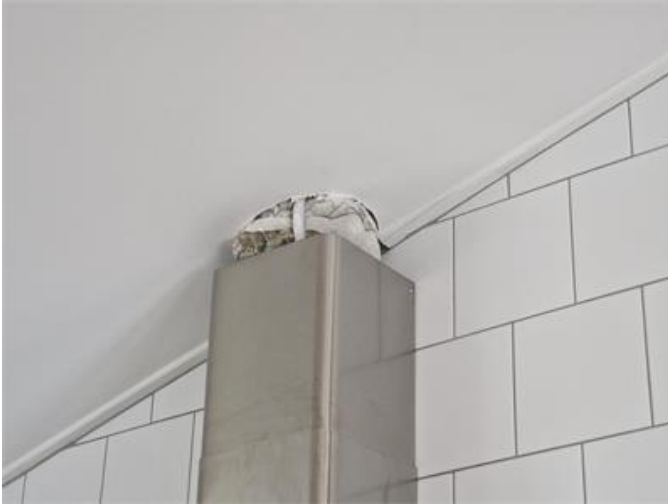
| Besiktningsresultat | | | | | |
|---|---|---|---|---|---|
| Kök | | x | | | - Avloppsslangen till diskmaskin är ej klamrad i vägg/skåp.<br>- Öppen isolering förekommer i anslutning mellan innerak och köksfläkt. Se även bild sid 5. |

**Kök:**  
Öppen isolering förekommer i anslutning mellan innerak och köksfläkt

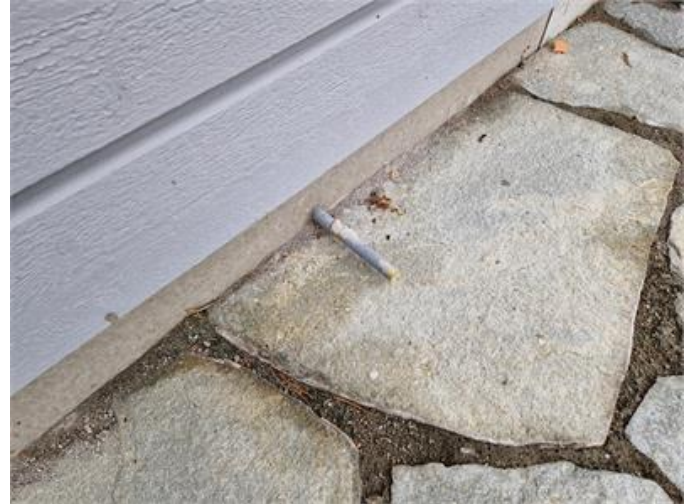
| Besiktningsresultat | | | | | |
|---|---|---|---|---|---|
| Fasad och Sockel | | x | | | Gångstänger finns delvis ingjutna i sockel. Se även bild sid 5. |

**Sockel:**  
Gångstänger finns delvis ingjutna i sockel.
