# Besiktningsprotokoll

Anticimex Försäkringsbesiktning i samarbete med Fastighetsbyrån

| Fastighetsadress:<br>Arrehagsvägen 11 | |

| Besiktningsdatum:<br>2026-09-03 | Protokollnummer:<br>69913491 |

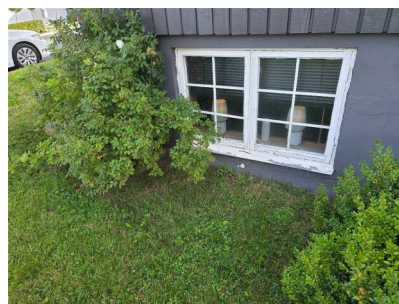
Växter finns i anslutning till grundmur.

När det finns rabatter och växter nära grundmuren finns risk att fukt stannar kvar i väggarna. Detta kan i sin tur orsaka invändiga fuktskador. Växternas rötter kan också skada grundmuren och sätta dräneringsledningen ur funktion.

Område under/bakom altan/trall är inte kontrollerat i sin helhet.

Området närmast huset rekommenderas att vara fritt från växtlighet.

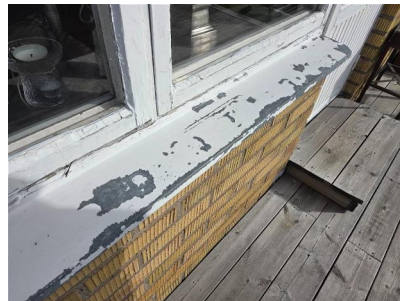
Fönster/plåtar är i behov av målning/underhåll.

Fönsterbågar och fönsterkarmar där målningsbehov finns riskerar att få fukt- och rötskador på grund av sämre vattenavvisande förmåga. Lokala rötskador noteras och rekommenderas att ersättas mot nytt material vid renovering.

För att öka livslängden på fönster rekommenderas målning och underhåll.

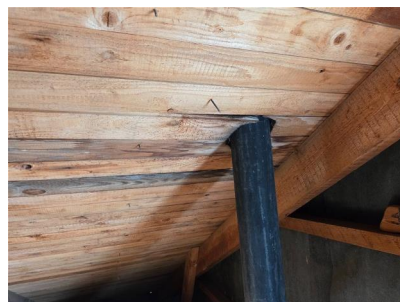
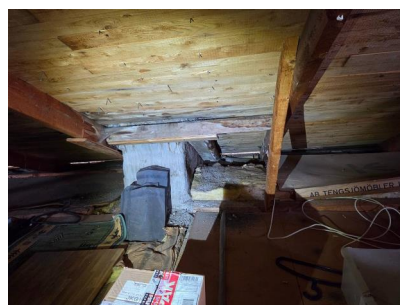
Underlagstaket har äldre fuktfläckar.

Noterade fuktfläckar uppstod troligen innan takomläggningen. Område med missfärgning kan ritas av som referens för att se om området ökar/växer.

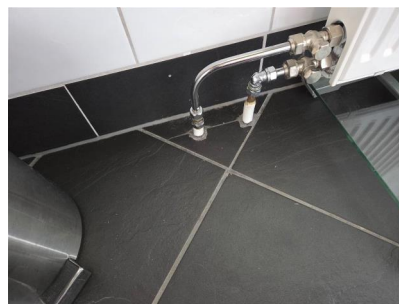
Våutrymmet har äldre yt-/tätskikt. Rörgenomföringar kommer upp via golv och brunnsmanschetten är ej synlig (täckt i bruk) i golvbrunnen

Eftersom funktionen, som innebär att ytskiktet/tätskiktet ska vara vattentätt, kan vara nedsatt finns en ökad risk att vatten tränger igenom ytskiktet/tätskiktet med vattenskador i omkringliggande konstruktioner som följd.
