**Fastighetsuppgifter**

Hjaltet 8

Ultunavägen 22

Byggnadsbeskrivning  
Fristående villa i 1½ plan plus källare

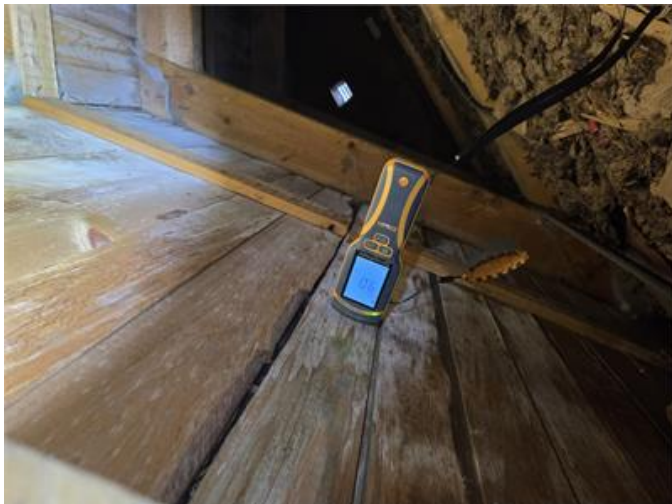
| Besiktningsresultat | | | | | |
|---|---|---|---|---|---|
| Vind | | X | | | - Spår av fukt/mikrobiell påväxt noterades på flera ställen (se exempelbild nedan). Fuktindikering utfördes utan anmärkning. Se även info i Pos. 3.<br>- Besiktning utförd från området invid vindslucka. |

Bild från vind.

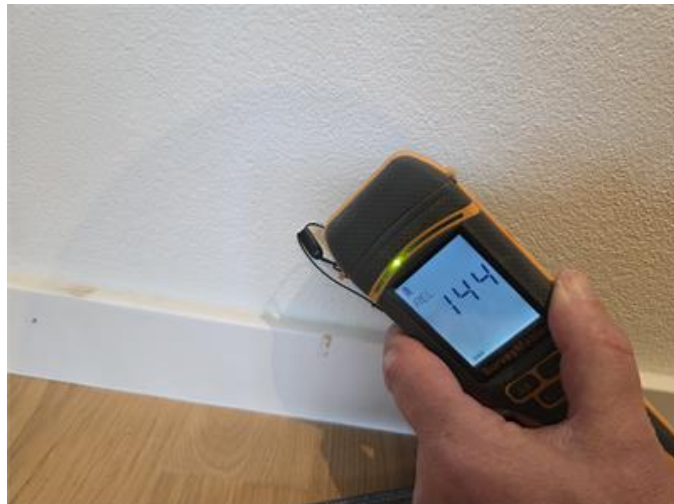
| Besiktningsresultat | | | | | |
|---|---|---|---|---|---|
| <b>Nedre plan</b> | | X | | | Fuktindikering utfördes stickprovsmässigt på grundmur utan att några förhöjda fuktindikationer fanns (se exempelbild nedan). |

Bild från källare.
