**Fastighetsuppgifter**

Rustningstorp 1:9

Rustningstorp Talludden 1

| Uppdragsnummer | R10095 |

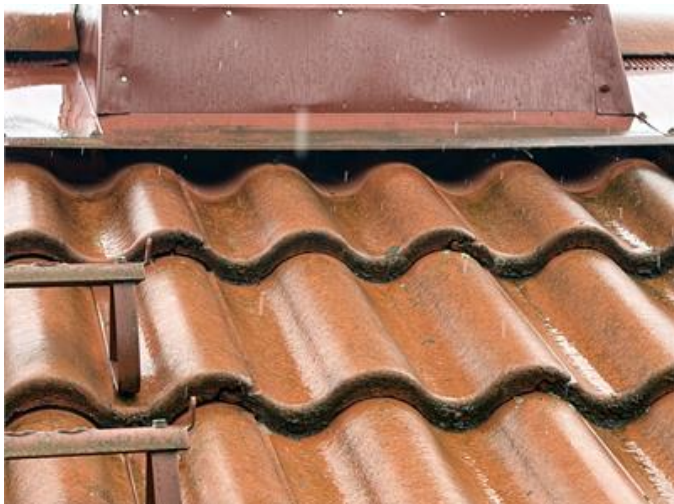
Pos 1.

| Besiktningsresultat | | | | | |
|---|---|---|---|---|---|
| Tak | | X | | | Stort avstånd förekommer mellan plåtbeslag och takpannor. Vilket medför en ökad risk att nederbörd kan leta sig in med fuktnrelaterade skador som följd. Se bild pos 1. Vindskivor har underhållsbehov. Taket är besiktigt från takstege och mark. |

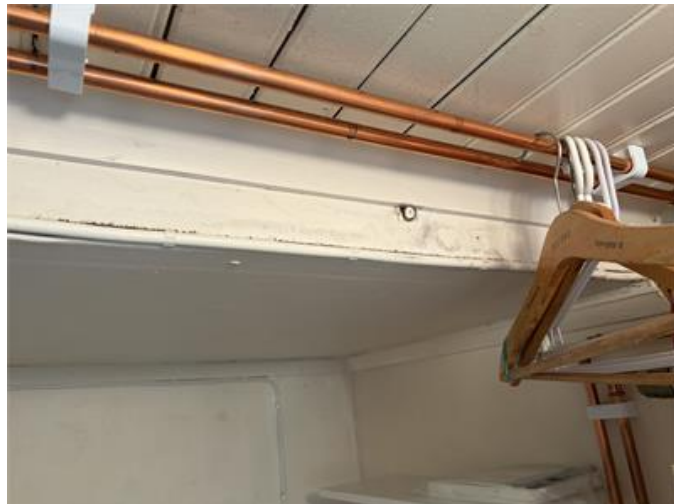
Pos 2.

| Besiktningsresultat | | | | | |
|---|---|---|---|---|---|
| Tvättstuga | | X | | | Avsaknad av tillfredsställande golvlutning till golvbrunn föreligger. Fuktmärken förekommer i tak, ägare informerar om att den är av äldre ursprung. Ingen onormal fuktindikation erhöles vid besiktningstillfället. Se bild pos 2 samt lämnade upplysningar. |

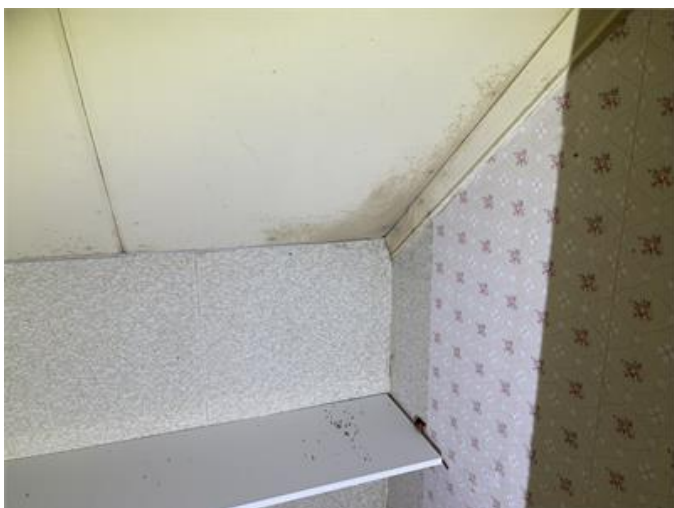
Pos 3.

| Besiktningsresultat | | | | | |
|---|---|---|---|---|---|
| Förråd ingång från hall | | X | | | Missfärgningar förekommer lokalt i tak. Ingen onormal fuktindikation erhöles vid besiktningstillfället. Se bild pos 3. |
