# Besiktningsprotokoll

Anticimex Försäkringsbesiktning i samarbete med Fastighetsbyrån

| Fastighetsadress:<br>Bofinksvägen 25 | |

| Besiktningsdatum:<br>2026-09-02 | Protokollnummer:<br>69905576 |

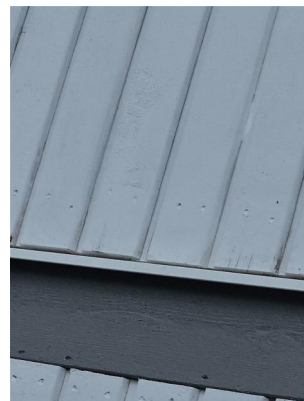
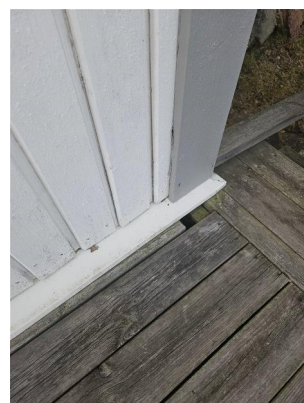
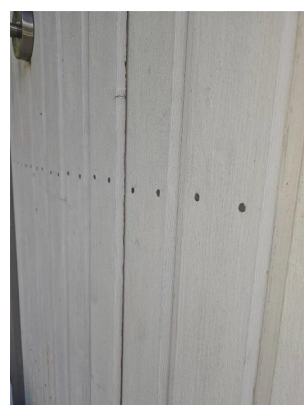
Fasadbeklädnaden har lokalt färgsläpp och torrsprickor och noterar att spikskallar är omålade.

Fasadbeklädnad och träkonstruktioner där målningsbehov finns riskerar att få fukt- och rötskador på grund av sämre vattenavvisande förmåga.

Noterar trädetaljer som står mot plåtar/mark..

Fasadbeklädnad och träkonstruktioner där målningsbehov finns riskerar att få fukt- och rötskador på grund av sämre vattenavvisande förmåga. För att öka livslängden på fasadbeklädnaden rekommenderas målning och underhåll.

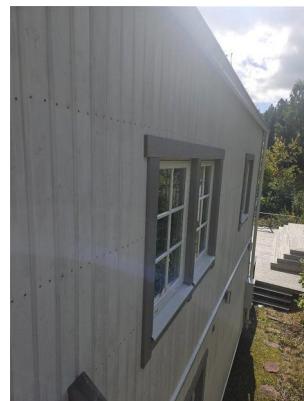
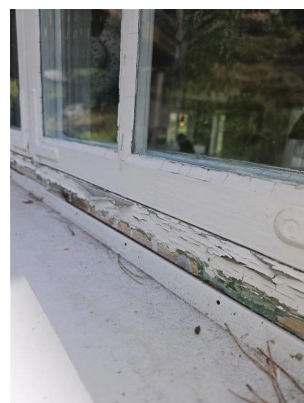
Överbleck saknas ovan fönster och noterar att fönsterbleck på äldre fönster har otätheter vid infästningar.

Avsaknad av bleck och att fönsterbleck har otätheter vid infästningar medför en ökad risk för att vatten kan rinna in och orsaka fuktrelaterade skador i omkringliggande konstruktioner.

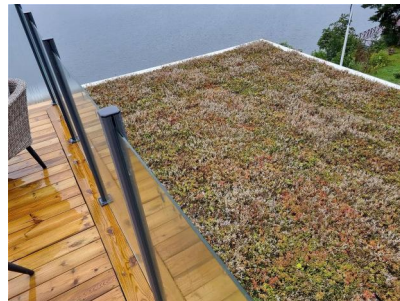
Har stickmässigt lyft på vedumspaltor och det fanns inget att notera.

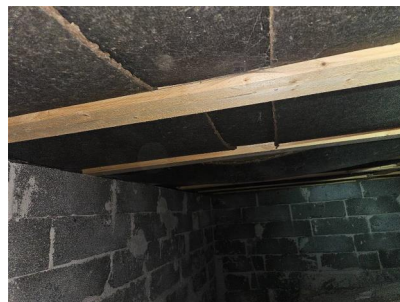
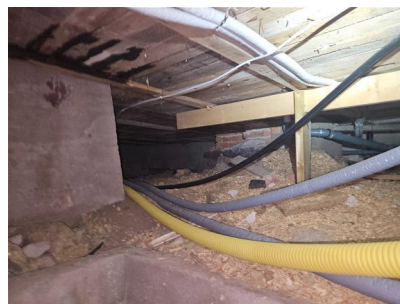
I kryppgrunden vid besiktnings tillfället uppmättes förhöjda fukt och en mikrobiell lukt upplevdes. Kryppgrunden tillhör den delen av ett hus som ofta kan ha problem. så att ha koll på sin kryppgrund är en bra investering. I första läget skulle jag rekommendera att en plastfolie läggs ut på marken och organiskmaterial rensas ut från grunden. Att investera i Trådlös hygrometer är en god lösning för att kunna följa mikroklimatet i kryppgrunden. Konstaterar man att avfuktare behövs fungerar hygrometern sedan som övervakningsenhet så avfuktningen fungerar som sig bör. För frågor angående kryppgrunder går det bra att kontakta Anticimex på nummer 075-245 10 00.

Vid kontroll av krypgrunden uppmättes fuktvärden över kritisk nivå för mikrobiell tillväxt och mikrobiell lukt upplevdes. Noterar att blidbotten har en mikrobiell påväxt. Plastfolie saknas på marken.

Ena krypgrunden är endast besiktigad från krypgrundslucka.

Uteluftsventilerade krypgrunder med bjälklag av organiskt material har ofta fuktskador på grund av naturlig fuktpåverkan. Lukten som känns i krypgrunden kan också spridas till boendemiljön.

Fuktkvoten uppmättes till 21 %.

Det finns risk för mikrobiell tillväxt om den relativa fuktigheten (RF) i den omgivande luften är över 75 %. I furuvirke motsvarar det en fuktkvot (FK) på 17 %.

Vi rekommenderar en fördjupad undersökning för att bedöma orsak och omfattning. Det är viktigt att tänka på att denna rekommendation om fördjupad undersökningen gäller båda krypgrunderna.

Se muntliga upplysningar att fastighetsägare har för avsikt att lägga ut plastfolie i båda grunderna.

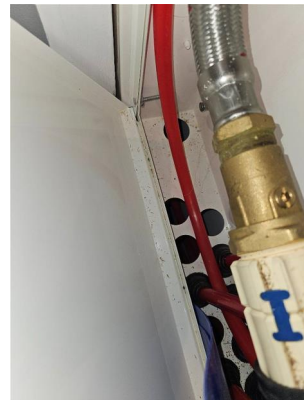
Rörslits saknar vattentät botten. (Ej färdigställt, förberett för vattenburen golvvärme på nedreplan, se även under lämnade upplysningar)

En rörslits ska ha en vattentät botten och vara försedd med skvallerrör. När det saknas ökar risken för att ett läckage inte upptäcks i tid. Det kan leda till fuktskador i omkringliggande konstruktioner.

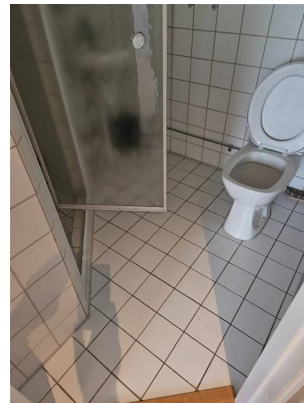
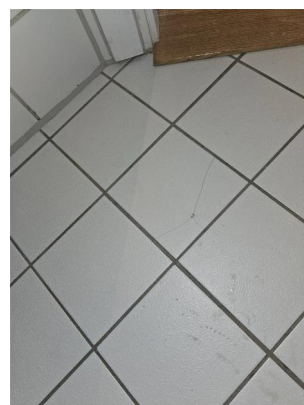
Våutrymmet är äldre . Noterar att enstaka klinkerplattor har släppt från underlaget (bom ljud) och enstaka spruckna plattor noteras.

Eftersom funktionen, som innebär att tätskiktet ska vara vattentätt, kan vara nedsatt finns en ökad risk att vatten tränger igenom yttskiktet/tätskiktet med vattenskador i omkringliggande konstruktioner som följd.

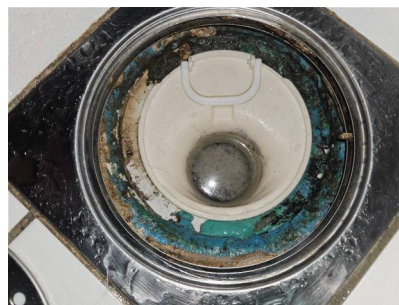
Tätskikt finns inte i golvbrunnen.

När tätskikt saknas i golvbrunnen innebär det risk för fuktskador. Vatten kan tränga ner i omkringliggande konstruktioner med fuktrelaterade skador som följd.

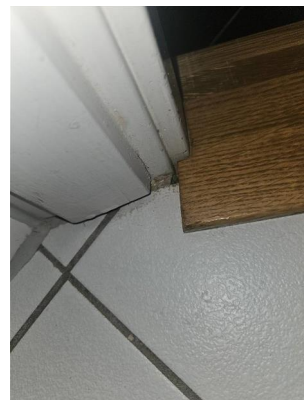
Otättheter noteras mot tröskel.

En felmonterad tröskel eller avsaknaden av en tröskel medför risk att vatten tränger in i angränsande konstruktioner och rum vilket i sin tur kan leda till fuktrelaterade skador.
