Stugan 11

Sandbäcksvägen 76

## Bilaga 1 för kontroll av valda konstruktioner

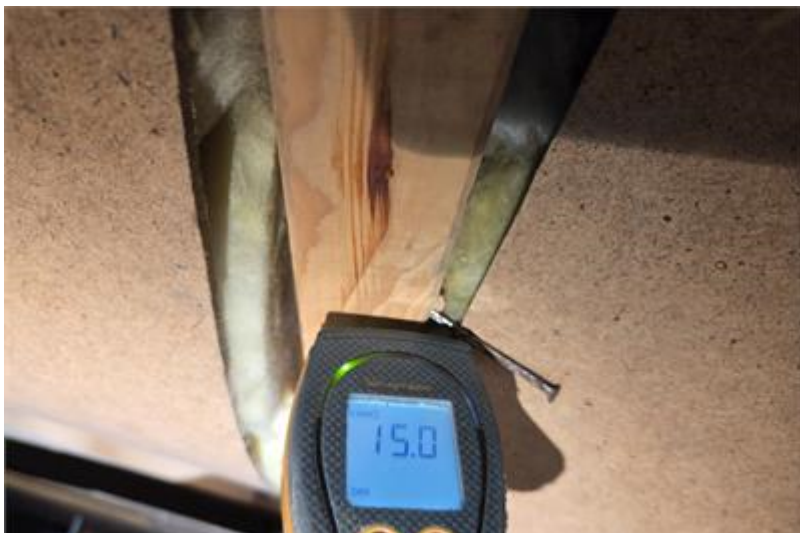
Vid fuktkvotskontroll i golvbjälklaget blev värdet ca 15 % fk. Det kritiska gränsvärdet för mikrobiell tillväxt brukar anges till ca 15-17% fuktkvot (FK).
