# Besiktningsprotokoll

Anticimex Försäkringsbesiktning i samarbete med Fastighetsbyrån

| Fastighetsadress:<br>Kornvägen 10 | |

| Besiktningsdatum:<br>2026-09-07 | Protokollnummer:<br>69923039 |

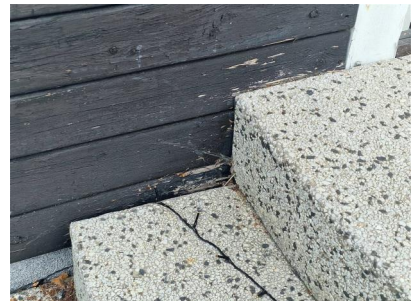
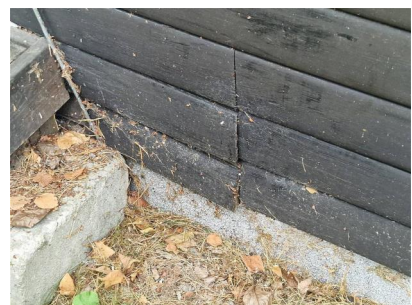
#### Utvändigt / Fasad

Enstaka mindre ställen med underhålls/justeringsbehov.

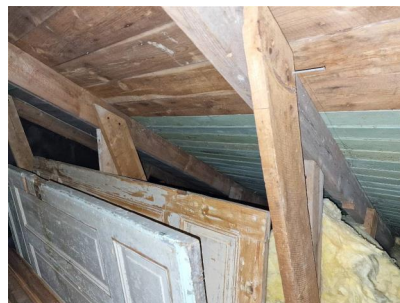
### Utvändigt / Vind

Vid kontroll av vinden uppmättes fuktvärden under kritisk fuktnivå för mikrobiell tillväxt och en normal lukt upplevdes. Fuktkvoten i underlagstak/takbjälkar uppmättes vid besiktningstillfället till under 6 %. Detta värde varierar dock under året beroende på årstid och utomhusklimat.

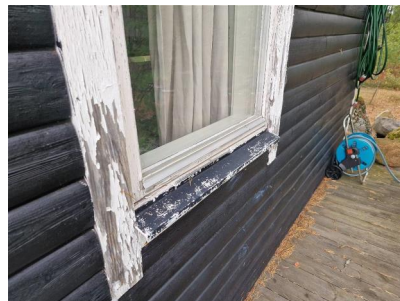
Fönster är delvis i behov av målning/underhåll.

Fönsterbågar och fönsterkarmar där målningsbehov finns riskerar att få fukt- och rötskador på grund av sämre vattenavvisande förmåga.

För att öka livslängden på fönster rekommenderas målning och underhåll.

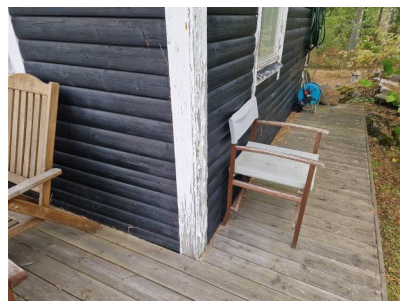
Fasadpanelen är delvis i behov av målning/underhåll.

Fasadbeklädnad och träkonstruktioner där målningsbehov finns riskerar att få fukt- och rötskador på grund av sämre vattenavvisande förmåga. För att öka livslängden på fasadbeklädnaden rekommenderas målning och underhåll.

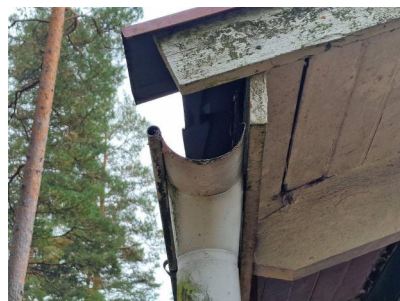
Gavel saknas lokalt på hängränna.

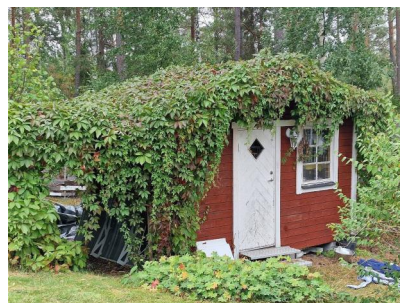
### Utvändigt / Förråd in och utvändigt

Växter finns i anslutning till byggnaden.

När det finns rabatter och växter nära byggnaden finns risk att fukt stannar kvar i väggarna och tak. Detta kan i sin tur orsaka invändiga fuktskador.

Området närmast huset rekommenderas att vara fritt från växtlighet.

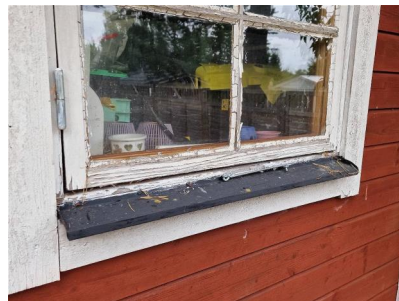
Fönster är delvis i behov av målning/underhåll.

Fönsterbågar och fönsterkarmar där målningsbehov finns riskerar att få fukt- och rötskador på grund av sämre vattenavvisande förmåga.

För att öka livslängden på fönster rekommenderas målning och underhåll.
