# Besiktningsprotokoll

Anticimex Försäkringsbesiktning i samarbete med Fastighetsbyrån

| Fastighetsadress:<br>Vikingagatan 2c | |

| Besiktningsdatum:<br>2026-09-03 | Protokollnummer:<br>69920957 |

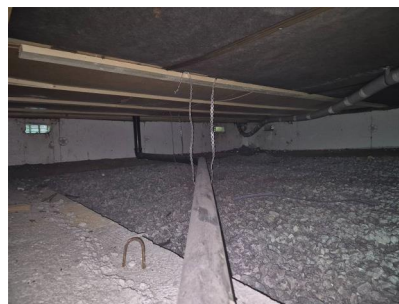
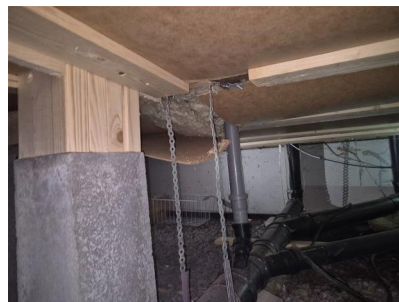
Markplast finns ej, grundmur är cellplastisolerad, en blindbottenskiva har släppt från infästning.

Krypgrund är en riskkonstruktion. Uteluftsventilerade krypgrunder med bjälklag av organiskt material har ofta fuktskador på grund av naturlig fuktpåverkan. Detta kan resultera i mikrobiella skador (angrepp av mikroorganismer) och, i värsta fall, rötskador. Mikrobiell lukt kan då spridas till boendemiljön.

Vid kontroll av konstruktion uppmättes fuktkvot 14% i blindbottenbräda. Risk för mikrobiell tillväxt föreligger vid 17%.

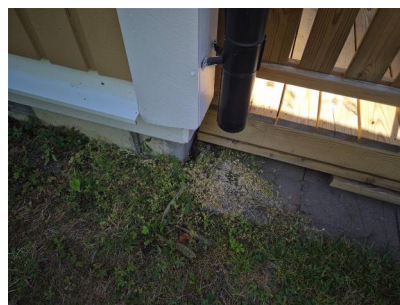
Stuprör avslutas nära husliv, en utkastare saknas.

Stuprör som avslutas intill husliv (ovan mark) kan medföra en ökad fuktbelastning på grundmur/sockel med fuktrelaterade skador som följd.

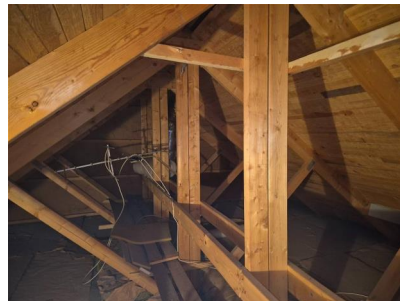
Vid kontroll av vinden uppmättes fuktvärden under kritisk fuktnivå för mikrobiell tillväxt.

Fuktkvoten i underlagstak uppmättes till 8%.

Risk för mikrobiell påväxt föreligger om fuktkvoten överstiger 17%.

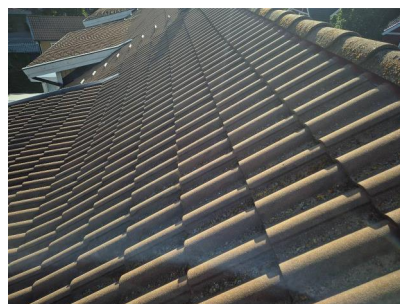
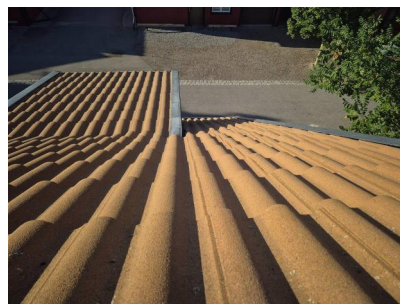
Yttertaket är äldre.

Takpannor, plåtdetaljer och underlagspapp har enligt vår bedömning en begränsad livslängd. Eftersom husets taktäckning är äldre har det ett minskat motstånd mot vatteninträngning. Detta i sin tur kan leda till fuktskador på träläkt och vidare ner i underliggande konstruktioner.

Tak besiktat från takstege.

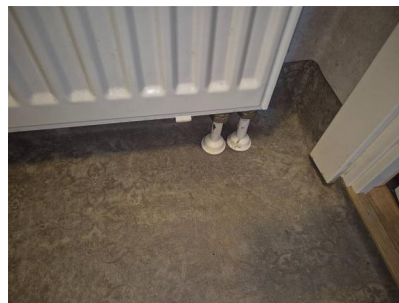
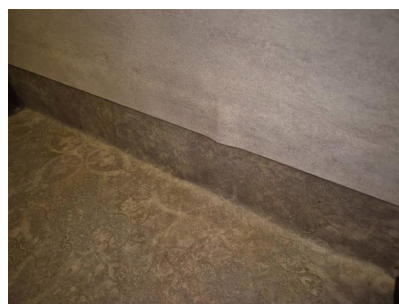
Rör genomföring finns i golv.

Rör genomföringar i golvet medför en ökad risk för att vatten tränger ner i omkringliggande konstruktioner och orsakar fuktskador.

Mindre mattsläpp finns lokalt på vägg i duschzon.

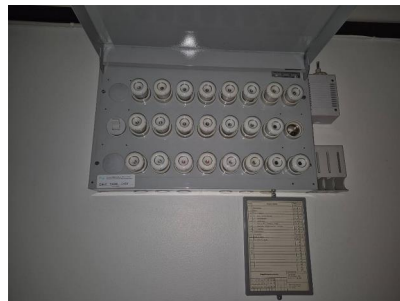
Jordfelsbrytare finns ej.

Det finns inget krav att hus byggda före år 2000 ska ha jordfelsbrytare. Jordfelsbrytaren minskar dock risken för personskador och brand orsakade av elanläggningen.

En säkringshuv saknas.

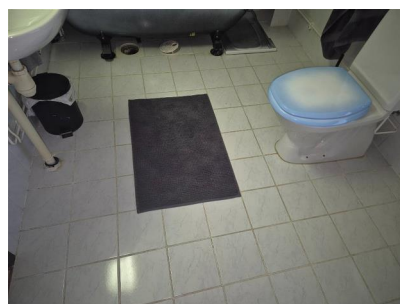
Våutrymmet har äldre yt-/tätskikt.

Utrymmet är äldre och har passerat tiden för sin tekniska livslängd.

- Otätheter noteras vid tröskel, bomljud i anslutning.
- Bristfälligt/bakfall golvfall.
- Rör genomföring finns i golv.

Normala fuktvärden indikerades mot klinker/kakel.

Renovering av utrymmet rekommenderas. Kontakta en behörig våtrumsentreprenör för en renovering. I samband med renoveringen bör omkringliggande konstruktioner kontrolleras för att upptäcka eventuella följdskador.
