# Besiktningsprotokoll

Anticimex Försäkringsbesiktning i samarbete med Fastighetsbyrån

| Fastighetsadress:<br>Åsgatan 6 | |

| Besiktningsdatum:<br>2026-09-04 | Protokollnummer:<br>69905313 |

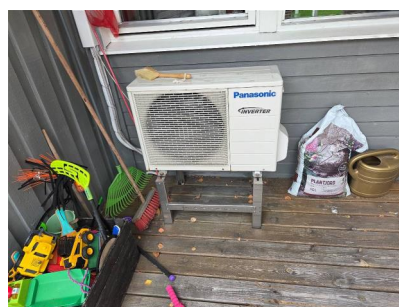
Kondensvatten från luftvärmepumpens utedel leds inte bort från husgrunden.

Detta medför ökad risk för att vatten tränger in i anslutande konstruktioner, vilket i sin tur kan leda till fuktrelaterade skador. Observera att besiktning av byggnadens värmesystem eller värmepumpen inte har ingått i uppdraget.

Områden under/bakom trall/altaren är inte kontrollerade i sin helhet.

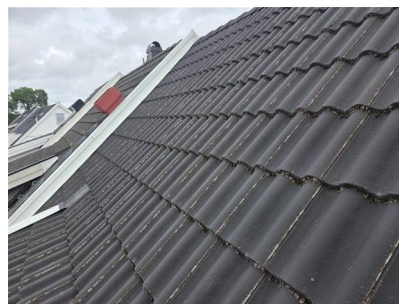
Inget att notera.

Yttertaket kontrollerat från takstege.

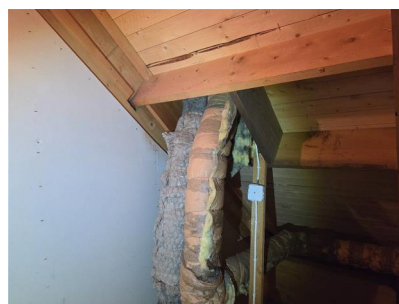
Underlagstaken har äldre fuktfläckar. Se vid ventilation/genomföring pånockvind samt vidbyggt förråd. Vidare noterades fuktfläckar på landgång under ventilationsrör.

Delar av underlagstak går inte kontrollera då konstruktionen är med parallelltak. Inne/yttertak följs åt samt saknar sidovindar inspektionsluckor.

Det rekommenderas att områden med missfärgning ritas av i ytterkant som referens för att se om områden ökar/växer.

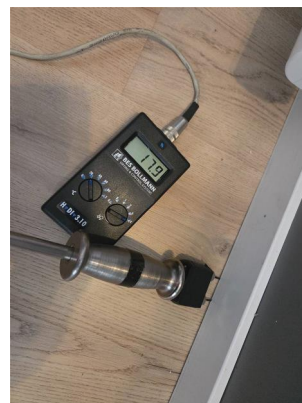
Vid kontroll av konstruktion noterades fuktkvoten på 18% vid golv/väggvinkel, ovankant träsyll. Gränsvärdet för mikrobiell påväxt ligger på 17% fuktkvot. Normal lukt upplevdes vid besiktningen.

Vi rekommenderar en fördjupad undersökning för att bedöma orsak och omfattning. Det är viktigt att tänka på att denna rekommendation om fördjupad undersökning gäller hela entréplanet

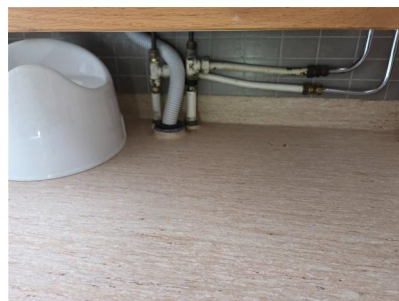
Rör genomföringar förekommer i golv och ökar risken för att vatten tränger ner i kringliggande konstruktioner och orsakar fuktskador.
